Tilstandsrapport

📍 Storestraumen 71, 5212 SØFTELAND

gnr. 61, bnr. 232, snr. 31

Befaringsdato: 08.02.2024

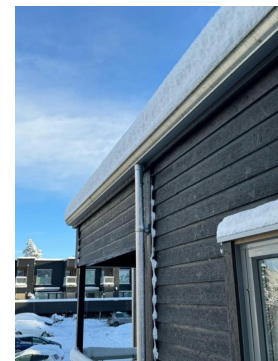
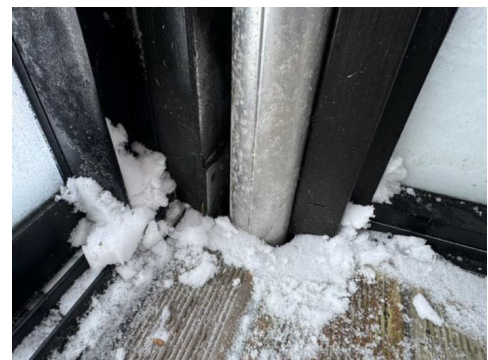
! TG I Nedløp og beslag

Takrenner, nedløp og beslag er av stål og blikk.

Bortledning av vann fra nedløp ved grunnmur var ikke mulig å kontrollere under befaringen på grunn av store snømasser. Dette bør påregnes kontrollert i etterkant.

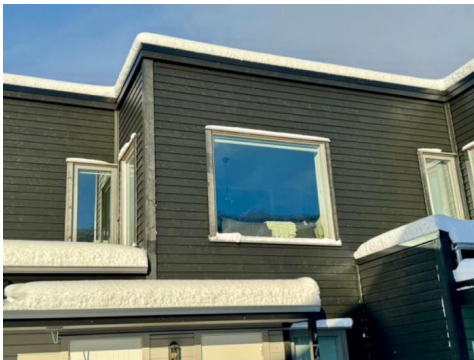
! TG I Veggkonstruksjon

Kledningen ble sist malt i 2020/2021.

Det var en lekkasje i vannrør til utekran i yttervegg i kjøkkenet i 2023.
Dette ble utbedret i regi av forsikringsselskap.

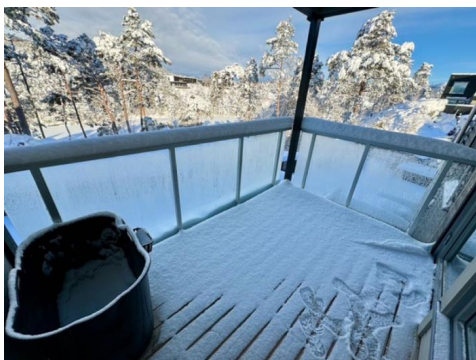
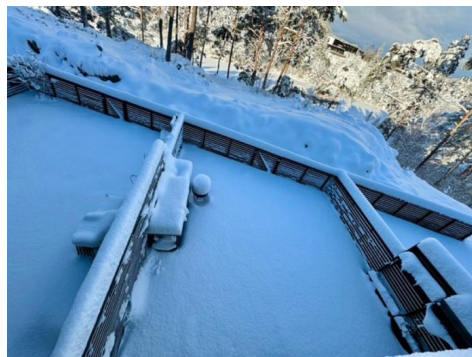
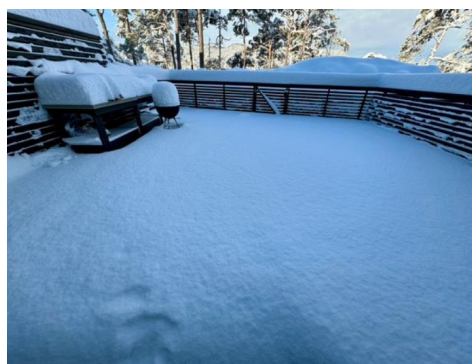
! TG 10 Balkonger, terrasser og rom under balkonger

Altan i tre, på 6,4 m², med utgang fra det ene soverommet i 2. etasjen. Stor terrasse i tre med en vinterhage på 6 m², oppført på delen som ligger mot terrassedøren, med adkomst fra kjøkkenet.

- Det bør foretas nærmere undersøkelser av balkong/terrasser når den er snøfri.

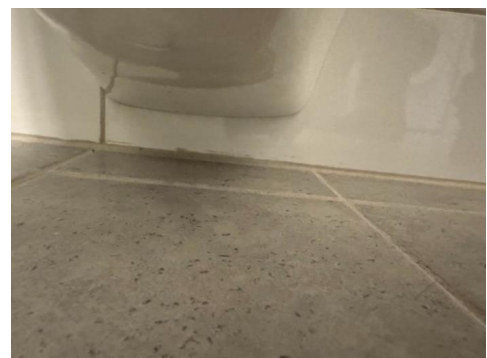
TG 2 Sanitærutstyr og innredning

- Det er ikke påvist tilfredsstillende løsning for å synliggjøre lekkasje fra innebygget systerne.

Det anbefales å etablere en mulighet for å avdekke eventuell lekkasje fra innbygget cisterne, men ikke på en måte som ødelegger kravene til tette konstruksjoner, eventuelt kontrollere jevnlig at det ikke er symptomer på at skader har oppstått.

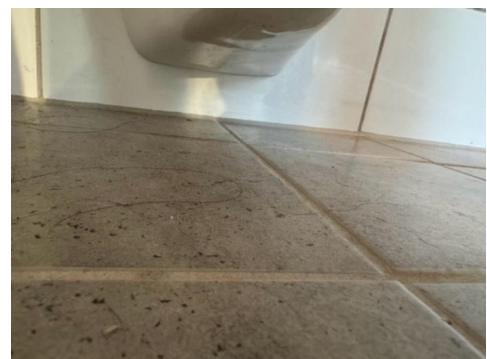
TG 2 Sanitærutstyr og innredning

- Det er ikke påvist tilfredsstillende løsning for å synliggjøre lekkasje fra innebygget systerne.

Det anbefales å etablere en mulighet for å avdekke eventuell lekkasje fra innbygget cisterne, men ikke på en måte som ødelegger kravene til tette konstruksjoner, eventuelt kontrollere jevnlig at det ikke er symptomer på at skader har oppstått.

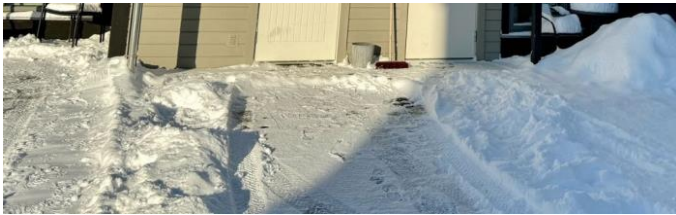
Fundamenter og grunnmur av betong.

Grunnmur var ikke mulig å kontrollere under befaringen på grunn av store snømasser.
Dette bør påregnes kontrollert i etterkant.
