Tilstandsrapport

Fjellveien 114, 5019 BERGEN

Befaringsdato: 26.02.2024

Oppdragsnr.: 20334-1677

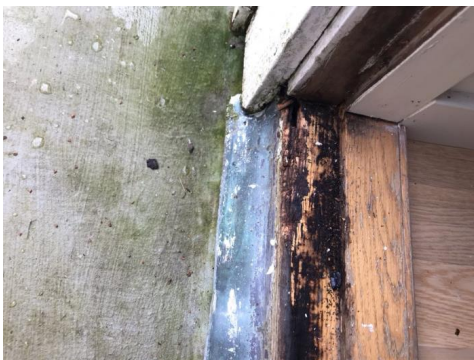
- Karmene i dører er værslitte utvendig og det er sprekker i trevirket.
- Råte i terrassedør til sov 2 1.etg.
- Tredører med glassfelt har en antatt brukstid på 20-40 år.
- Mer enn halvparten av forventet brukstid er oppbrukt. Eldre dører har normalt sett dårligere isoleringsevne og dårligere vindtetting rundt karmen enn nyere dører.

Bilde viser råte i dør.

- Det må foretas lokal utbedring.
- Det må påregnes noe vedlikehold og at enkelte dører må skiftes ut.
- Ytterdør utbedres utvendig for å lukke avvik.
- Om dørene skal få TG:0 eller TG:1 må eldre dører byttes.

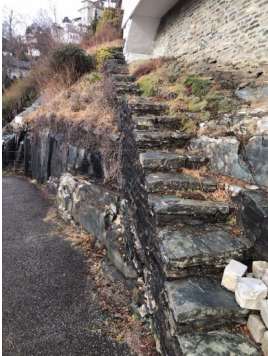
Bildet viser manglende rekkverk.

- Rekkverk må monteres for å lukke avviket.
- Det er ikke krav om utbedring av åpninger i rekkverk til dagens forskriftskrav.

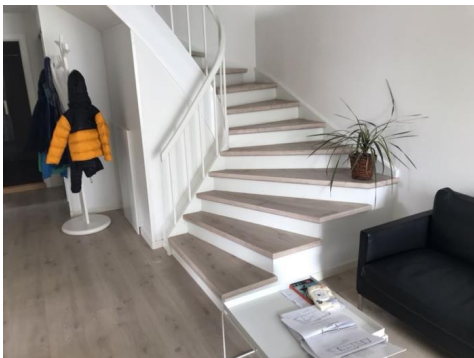
Bilde viser manglende rekkverk i bunn av trapp.

- Håndløper bør monteres, men det var ikke krav på byggetidspunktet.
- Det er ikke krav om utbedring av åpninger opp til dagens krav.
- Rekkverk må monteres for å lukke avviket.
- Rekkverket er såpass lavt at det på grunn av sikkerhetsmessige forhold anbefales økning av høyde.

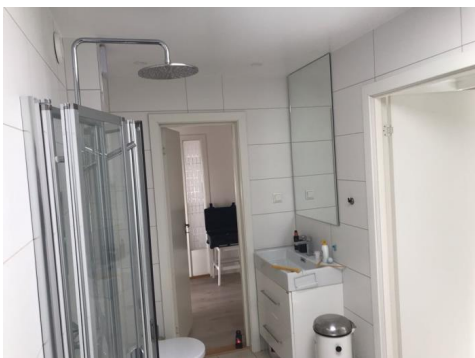
- Det er vindu/dør med ikke fuktbestandige materialer i våtsonen (ved vask, dusj, badekar, osv.), løsningen eller byggematerialet er uegnet

Bildet viser dør i våtsone.

- Uegnede materialer må fuktbeskyttes/utskiftes.

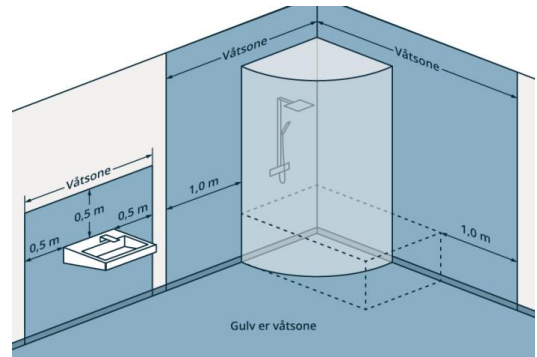
Bildet illustrerer våtsoner.

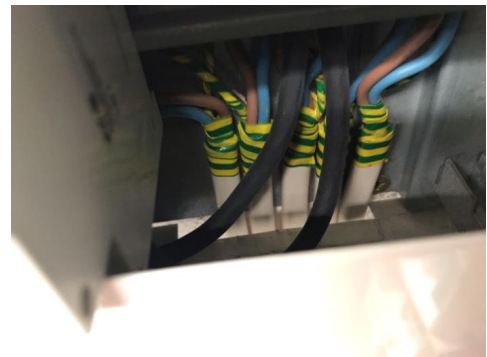
Mrk:
- Ikke kursfortegnelse i skap på vaskerom.
- Sikringskap på vaskerom er ikke tett (TG:3).

Bildet viser utett sikringskap.
