Tilstandsrapport

📍 Vestre Vardane 39 A, 5306 ERDAL

Befaringsdato: 30.01.2024

Oppdragsnr.: 20334-1661

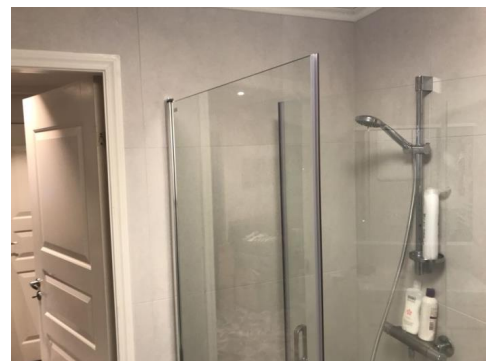
- Det er vindu/dør med ikke fuktbestandige materialer i våtsone (ved vask, dusj, badekar, osv.), løsningen eller byggematerialet er uegnet

Bildet viser dør i våtsone.

- Andre tiltak:
 - Bygningsdelen må byttes for å få TG:0 eller TG:1.
 - Bygningsdelen fungerer med avviket.

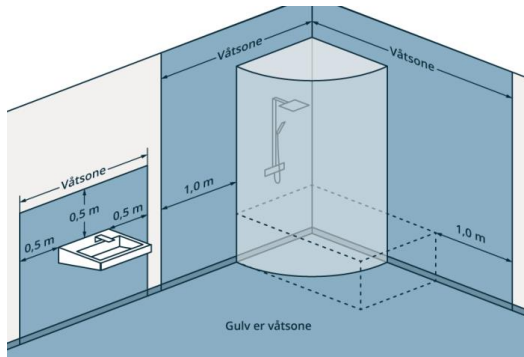
Bildet illustrerer våtsoner.

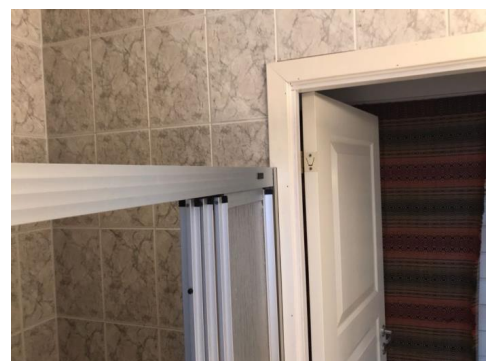
- Det er vindu/dør med ikke fuktbestandige materialer i våtsone (ved vask, dusj, badekar, osv.), løsningen eller byggematerialet er uegnet

Bildet viser dør i våtsone.

- Det må gjøres tiltak for å lukke avviket.

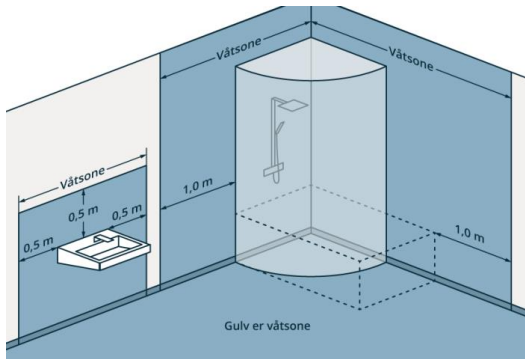
Bildet illustrerer våtsoner.
