Tilstandsrapport

Enebolig

Fureneset 52, 5310 HAUGLANDSHELLA

Befaringsdato: 04.03.2024

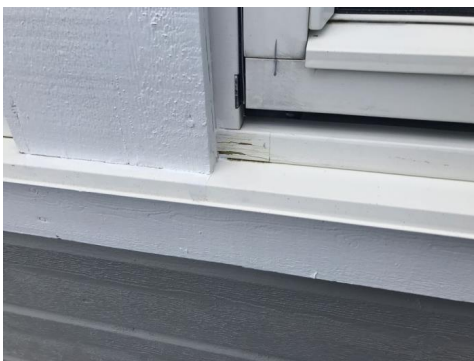
- Karmene i vinduer er slitte og det er sprekker i trevirket.
- Værslitasje på et vindu på sov 1.etg.

Bildet viser vindu som bør behandles.

- Det må foretas lokal utbedring.
- Vindu bør behandles før vinduet tar skade.

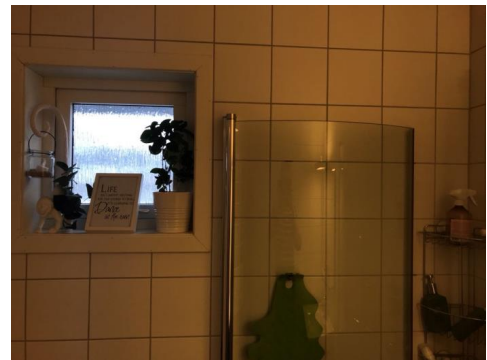
- Det er vindu/dør med ikke fuktbestandige materialer i våtsonen (ved vask, dusj, badekar, osv.), løsningen eller byggematerialet er uegnet
- Flassende maling på dør lister.
- Mindre sår i himlings plater.

Bilde viser vindu i våtsonen.

- Det må gjøres tiltak for å lukke avviket.
- Bygningsdelen fungerer med avvikene.

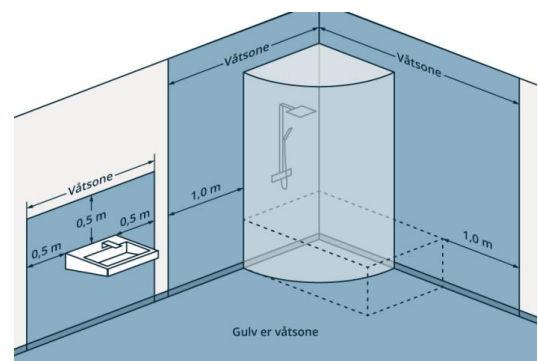
Bildet illustrerer våtsoner.

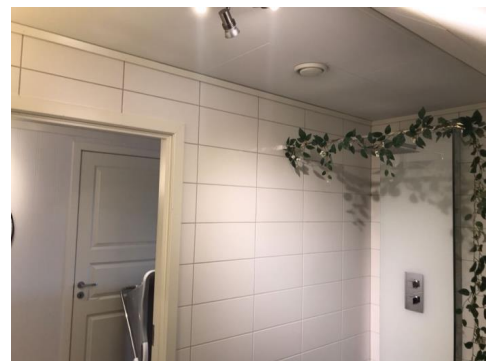
- Det er vindu/dør med ikke fuktbestandige materialer i våtsonen (ved vask, dusj, badekar, osv.), løsningen eller byggematerialet er uegnet
- Igjenfuget hull i vegg våtzone.

Bildet viser dusj i våtzone.

- Det må gjøres tiltak for å lukke avviket.

- Fugen bør kontrolleres jevnlig for sprekker.

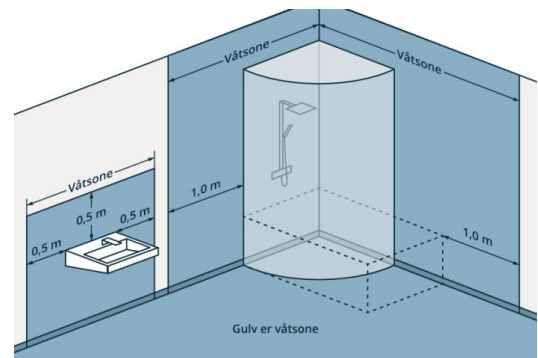
Bildet illustrerer våtsoner.
