Tilstandsrapport

📍 Midtunhaugen 76 F, 5224 NESTTUN

gnr. 43, bnr. 830, snr. 3

Befaringsdato: 29.02.2024

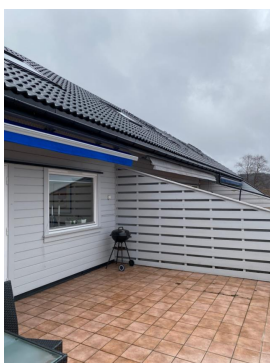
Nedløp og beslag

Det mangler snøfangere på vestsiden av taket, dvs over altanen.

Det må monteres snøfangere for å oppfylle byggeårets krav. Ytre vedlikehold og kostnad med snøfangere ligger på sameiet.

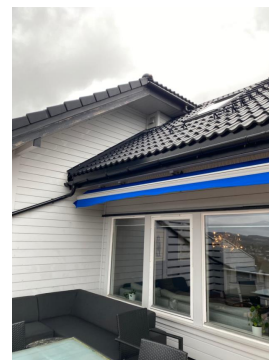
Vinduer

- Det er avvik:
2 stk vinduer er punkterte.

Vinduene må skiftes.

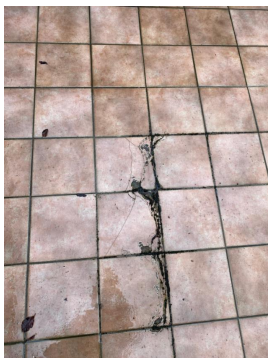
Balkonger, terrasser og rom under balkonger

- Rekkverket er for lavt i forhold til dagens krav til rekkverkshøyder.
• Mer enn halvparten av forventet brukstid er passert på tettesjikt/membran.
• Det er påvist andre avvik:

Rekkverket er 0,895 meter. krav ved oppføring var 0,9 meter, dagens krav til rekkverk er 1 meter.

Flisene på terrassedekke har en del overflateskader. Flere av flisene er løse/sprukket opp.

Anbefaler av rekkverk heves til dagens nivå.

Det bør legges nye fliser på terrassedekket.

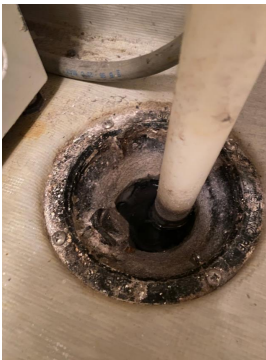
TG 2 Sluk, membran og tettesjikt

Gulvet har plastsluk.
Det er synlig vinylbelegg på gulvet.

- Mer enn halvparten av forventet brukstid er passert på membranløsningen.
