Tilstandsrapport

📍 Fantoftvegen 30, 5072 BERGEN

Befaringsdato: 05.02.2024

Oppdragsnr.: 20790-1149

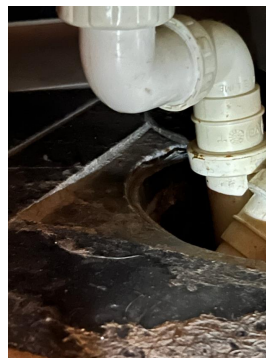
Vurdering av avvik:

Konsekvens/tiltak

- Sluket må sjekkes og rengjøres jevnlig.
- Overvåk tilstanden jevnlig. For å få tilstandsgrad 0 eller 1 må slukløsningen skiftes ut og sannsynligvis må også membransjiktet skiftes/utbedres. Det er imidlertid vanskelig å si noe om tidspunktet for når dette er nødvendig.
- Tilgang til sluk må bedres både for inspeksjon og rengjøring.

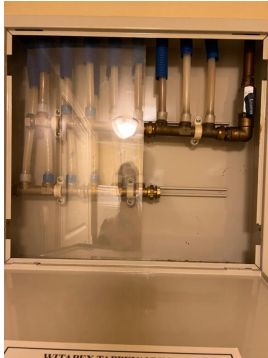
Vannledninger av "rørirør" system. Fordelerskap på vaskerom. Synlig lekkasjerør fra rørskap med utløp på vaskerom. Røranlegget fungerte tilfredsstillende ved enkel test på stedet. Vanntrykket vurderes å være tilfredsstillende. Ved visuell kontroll ble det ikke påvist lekkasje eller brekkasje. Stoppekran i fordelerskap.

Vurdering av avvik:

- Det er ikke behov for utbedringstiltak siden anlegget fungerer i dag, men ut ifra alder kan skader plutselig oppstå på eldre anlegg.
- I forbindelse med oppgradering av våtrom vil det være naturlig med utskifting av rør.

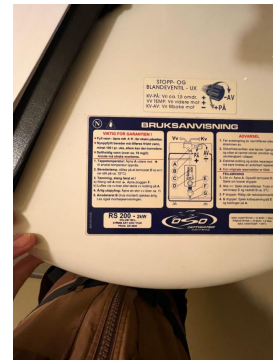
Vurdering av avvik:

Konsekvens/tiltak

- Det er ikke behov for utbedringstiltak siden tanken fungerer i dag, men ut ifra alder kan skader plutselig oppstå på eldre tanker.
