Tilstandsrapport

📍 Myrkdalsvegen 882, 5713 VOSSESTRAND

gnr. 276, bnr. 174, snr. 2

Rapportdato: 07.02.2024

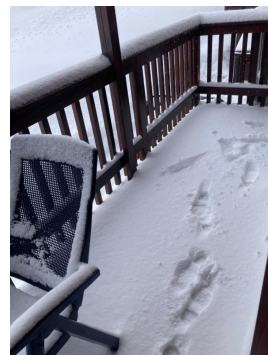
TG IU Balkonger, terrasser og rom under balkonger

- Balkonger/terrasse er snødekt og derfor ikke nærmere vurdert.

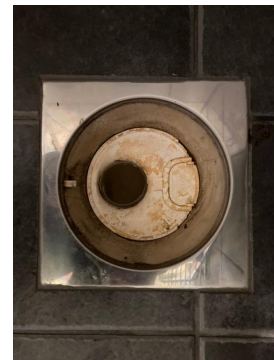
Vurdering av avvik:

- Det er avvik:

- Tiltak:

Fremskaff dokumentasjon om mulig

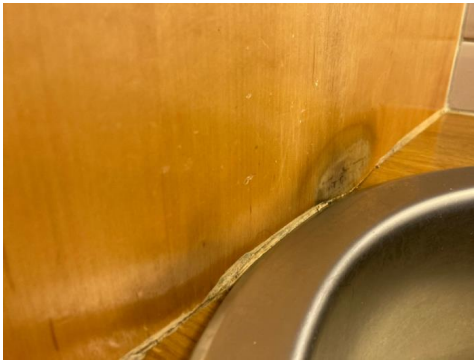
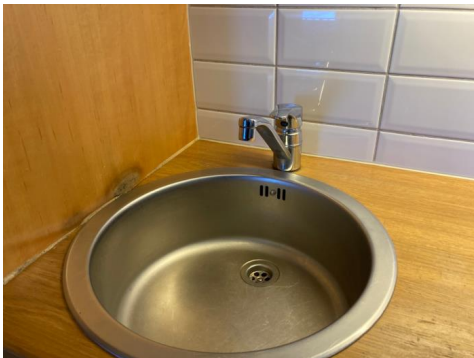
Vurdering av avvik:

- Det er påvist skader på overflater/kjøkkeninnredning utover normal slitasjegrad.

Konsekvens/tiltak

- Det er ikke behov for utbedringstiltak.

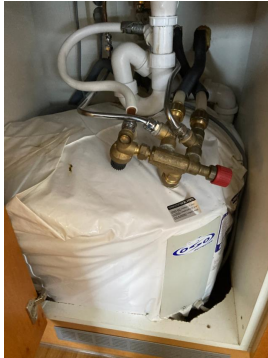
- Det er avvik:
- Det er ikke påvist tilfredsstillende avrenning eller annen kompensere løsning fra varmtvannstank.

Varmtvannsbeholder i rustfritt stål har 15 - 25 års teknisk levetid.

- Tiltak:
- Det bør etableres tilfredsstillende avrenning eller lekkasjesikring ved varmtvannstank.

Det er ikke behov for utbedringstiltak siden tanken fungerer i dag, men ut ifra alder kan skader plutselig oppstå på eldre tanker.
