Tilstandsrapport

Selveierleilighet

Cappes vei 26, 5018 BERGEN

Befaringsdato: 17.04.2024

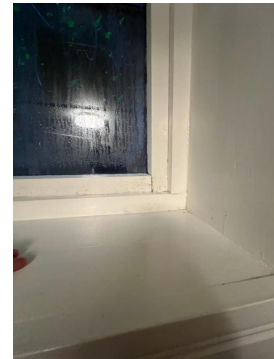
Malte trevinduer med 2-lags glass og ventiler. Det ble foretatt funksjonskontroll av tilfeldig valgte vinduer, disse fungerte tilfredsstillende. Vindu på bad er eldre og bærer preg av fuktbelastning. Vinduet på bad får derfor isolert sett TG2.

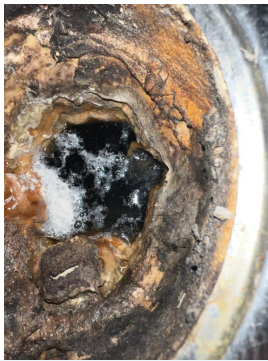
2. ETASJE > BAD

Veggene har fliser og malte plater. Taket er malt. Fliser på gulv og nedstøpt elektriske varmekabler. Det er målt fall fra dørterskel til topp slukrist på 10 mm. Fallet tilfredsstillende ikke dagens krav til fall mot sluk.

Bad med ukjent alder og uten dokumentasjon på utførelse. Badet har to eldre støpejernssluker uten klemring, noe som gjør at tettsjikt ikke er tett i overgangen tettsjikt og sluk. Konsekvensen av dette er at hvis sluket går tett, og vannet står i/over sluket, kan vann trenge inn mellom membran og undergulv, dette kan videre føre til fuktskader.

Skifte av sluker vil trolig kreve at hele gulvet, samt tettesjikt skiftes ut.

Kostnadsestimat: 100 000 - 300 000
