Tilstandsrapport

3-roms leilighet.

Wesenbergsmauet 4, 5003 BERGEN

Befaringsdato: 05.03.2024

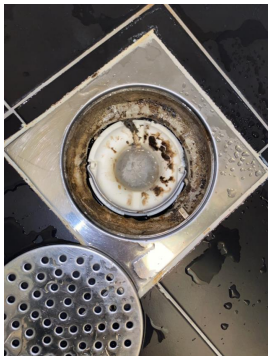
! TG 2 Sluk, membran og tettesjikt

Gulvet har sluk av plast.
Det er lagt membran i gulvet.

- Det er rundt sluk påvist en ikke-fagmessig utførelse av membran/tettesjikt/klemring.
- Det er påvist mangelfull/feil utførelse rundt rørgjennomføringer e.l. som gir fare for fukt i konstruksjonen i våtsone.

Det mangler klemring i sulk på badet.

- Det må foretas lokale tiltak for å utbedre utettheter på våtrommet.

Kontrollere forholdene ytterligere.

Ta opp slukrist med ramme, se muligheten for å montere klemring.
