Tilstandsrapport

📍 Kristofer Jansons vei 16, 5089 BERGEN

Rapportdato: 05.03.2024

Autorisert foretak: MG Byggtakst AS

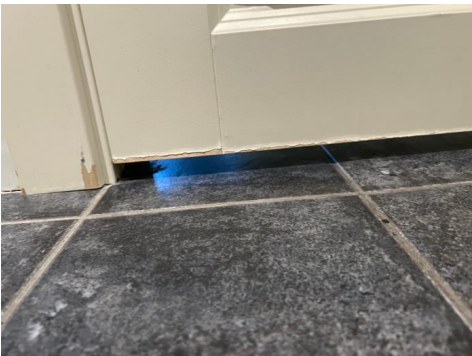
Vurdering av avvik:

- Lokal utbedring må påregnes.
