# Tilstandsrapport

📍 Lyngmarka 19 B, 5302 STRUSSHAMN

# gnr. 10, bnr. 579, snr. 2

Rapportdato: 18.02.2024

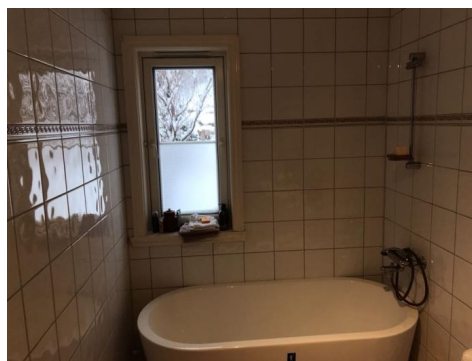
- Det er vindu/dør med ikke fuktbestandige materialer i våtsonen (ved vask, dusj, badekar, osv.), løsningen eller byggematerialet er uegnet

Bildet viser vindu i våtsonen.

- Det må gjøres tiltak for å lukke avviket.

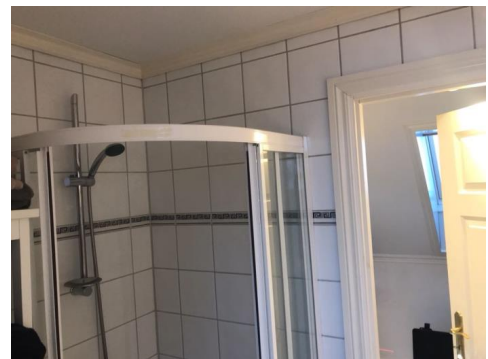
- Det er vindu/dør med ikke fuktbestandige materialer i våtsonen (ved vask, dusj, badekar, osv.), løsningen eller byggematerialet er uegnet

Bildet viser dør i våtsone.

- Det må gjøres tiltak for å lukke avviket.
