Tilstandsrapport

📍 Kuhnlevegen 59, 5209 OS

gnr. 51, bnr. 413, snr. 5

Befaringsdato: 21.02.2024

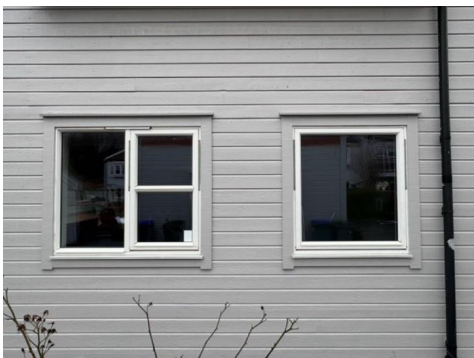
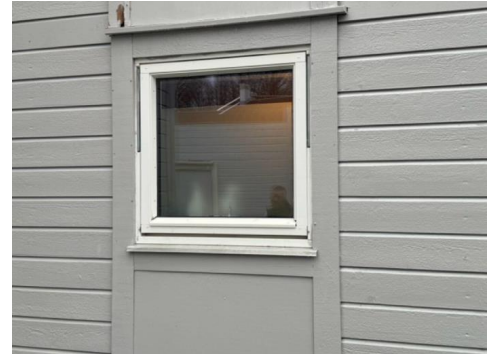
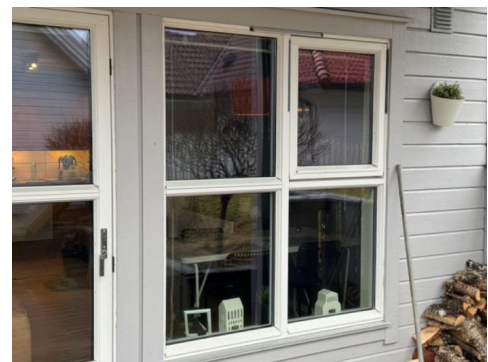
Det ble registrert at listverk i vegg over vindu i badet utvendig er fuktskadet.

- Det må foretas tiltak for å lukke avviket.

Vrdlikeholdav kledning/utvendig listverk må påregnes i regi av sameiet.

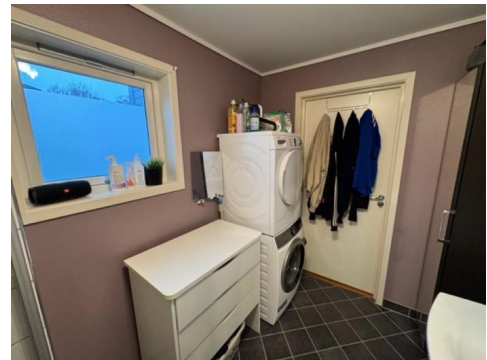
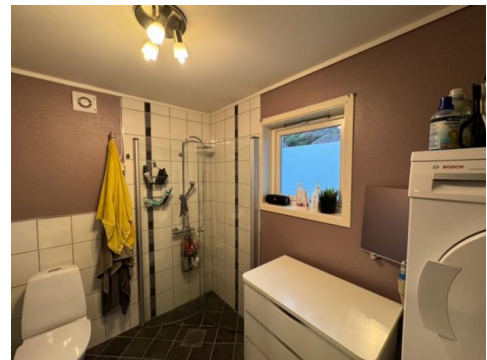
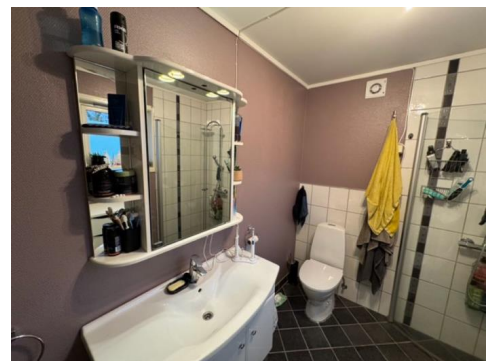
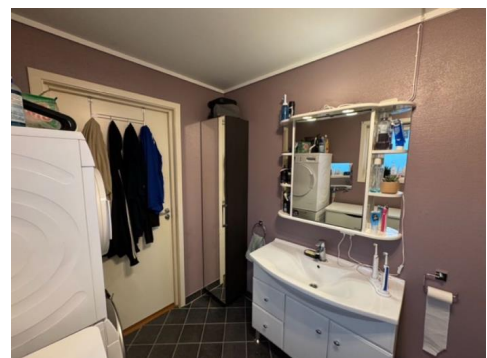
LEILIGHET > BAD/VASKEROM

- Det er påvist at høydeforskjell fra topp slukrist til gulv/synlig topp membran ved dørterskel er mindre enn 25 mm.
- Det er mulighet for at det kan forekomme vannlekkasje på våtrommet hvor vann ikke vil gå til sluk.

Gulvet bør ikke utsettes for store mengder vannsøl, og fallforhold må utbedres for at rommet skal tilfredsstillе kravene i forskriften.

Når badet en gang skal pusses opp, påse at arbeidene utføres med god faglig utførelse og i hht. gjeldene forskrifter, med riktig dokumentasjon, mm.

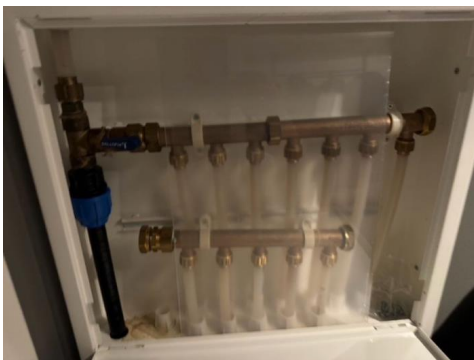
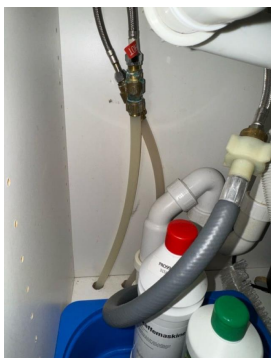
- Rørkursene på rør-i-rør systemet på vannledninger er ikke merket.
- Det er påvist andre avvik:

- Rørkurser på rør-i-rør system bør merkes.
- Det må foretas tiltak for å lukke avviket.

Det bør gjøres ytterligere undersøkelser om vannledningene ligger i godsrør og om det eventuelt er tettemuffer i avslutninger på disse.

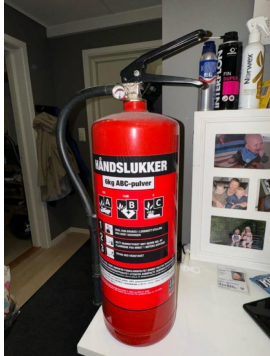
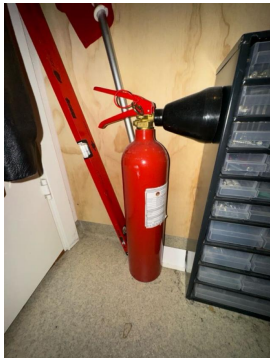
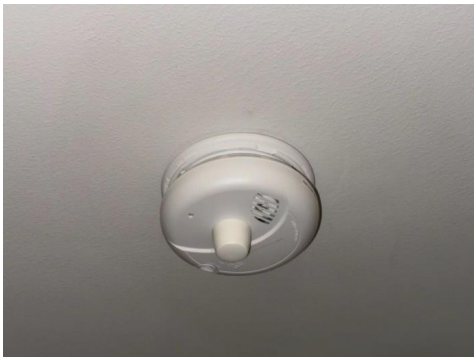
TG 3 Branntekniske forhold

- Er det mangler for brannslukningsutstyr i boligen iht. forskriftskrav på søknadstidspunktet, men minst Byggeforskrift 1985?
Nei
- Er det skader på brannslukningsutstyr eller er apparatet eldre enn 10 år?
Ja Begge brannslukningsapparatene var eldre enn 10 år under befaringen.
- Er det mangler på røykvarsler i boligen iht. forskriftskrav på søknadstidspunktet, men minst Byggeforskrift 1985?
Nei
- Er det skader på røykvarslere?
Nei
