# Tilstandsrapport

Selveierleilighet

Dragefjellsbakken 4, 5010 BERGEN

Oppdragsnr.: 20790-1151

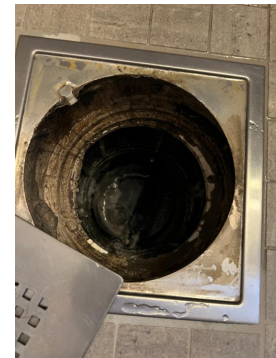
### 2. ETASJE > BAD/ VASKEROM

#### Vurdering av avvik:

Overvåk tilstand rundt sluket jevnlig. Innstallering av dusjkabinett kan forlenge brukstiden på sluket.

- Sluket må sjekkes og rengjøres jevnlig.

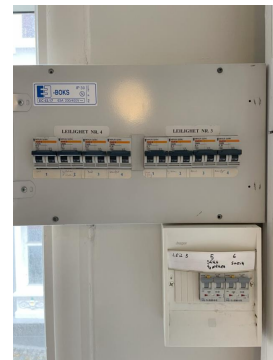
Takstmannen har ikke formell autorisasjon til å vurdere el anlegg. TG 2 settes grunnet alder, og manglende eltilsynsrapport de siste 5 år.

På et generelt grunnlag anbefales det at alle eldre anlegg blir jevnlig kontrollert av autorisert elektriker.
