Tilstandsrapport

Enebolig

Dalen 3, 5379 STEINSLAND

Befaringsdato: 28.06.2024

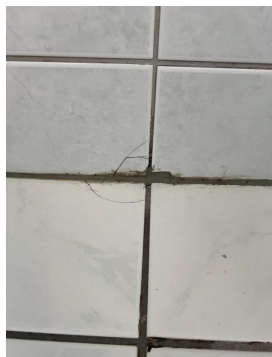
- Det er påvist at flisfuger har riss/sprekker.
- Det er påvist sprekker i fliser.
- Det er påvist tegn til fuktskader i overflater.

Eier har vist frem bilde fra oppussing av tilstøtende soverommet at det er spor etter fukt bak plater ved blandebatteri til dusj.

Fliser er knekt i dusjsonen.

- Fuger bør skiftes ut.
- Slike riss/sprekker kan indikere bakenforliggende fuktskader, og konstruksjonen bør observeres jevnlig for å vurdere utvikling.
- Det må gjøres tiltak for å utbedre avviket.

Overvåk tilstand jevnlig. Dusjkabinett bør installeres frem til bad oppgraderes.

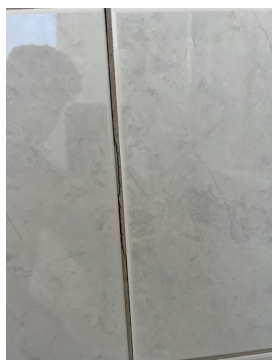
Sprekk i fuger på dusjsonen.

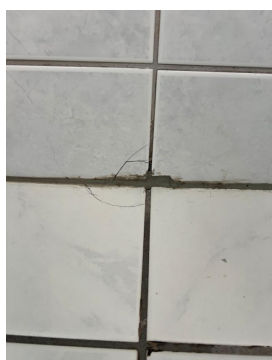
- Det er påvist at flisfuger har riss/sprekker.
- Det er påvist at høydeforskjell fra topp slukrist til gulv/synlig topp membran ved dørterskel er mindre enn 25 mm.
- Det er påvist sprekker i fliser.

Gulvflis sprekt i dusjsonen.

- Det må gjøres tiltak for å utbedre avviket.

Overvåk tilstand jevnlig. Dusjkabinett bør installeres frem til bad oppgraderes.
