Tilstandsrapport

Enebolig

Nordre Arefjordsvegen 14, 5350
BRATTHOLMEN

Befaringsdato: 03.07.2024

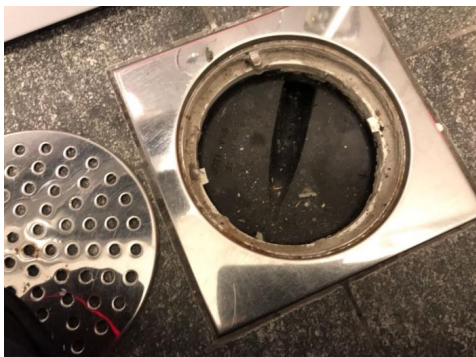
Sluk av plast (hjelpesluk).
Ukjent tettesjikt/membran.

Bilde viser at det er hjelpesluk, ikke normal sluk med vannlås.
