Tilstandsrapport

📍 Bekkesvingen 1, 5096 BERGEN

Befaringsdato: 09.02.2024

Oppdragsnr.: 20932-1697

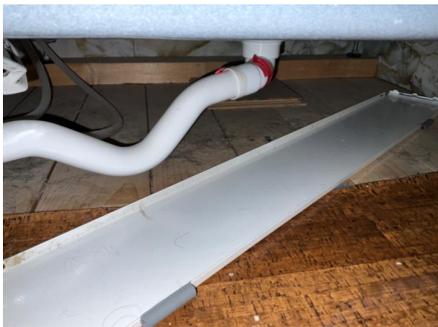
- Våtrommet må totalrenoveres. Alle forhold med tettesjikt, våtsone, sluk m.m. må dokumenteres.
- Det bør monteres lekkasjestopper frem til en evt. oppgradering av rommet.

Kostnadsestimat: 100 000 - 300 000

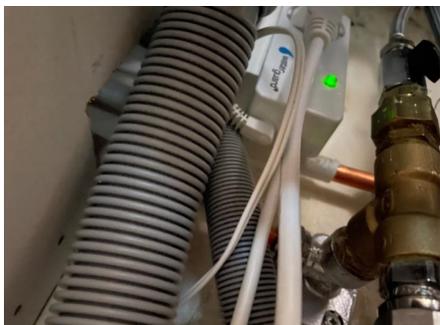
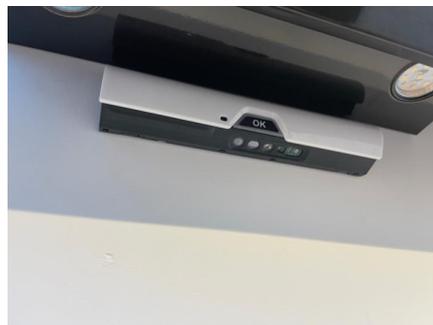
LOFT*** > KJØKKEN (2,5 M²)

Vegghengt ventilator. Det ble gjort funksjonstest av ventilator uten å avdekke avvik med avtrekk.

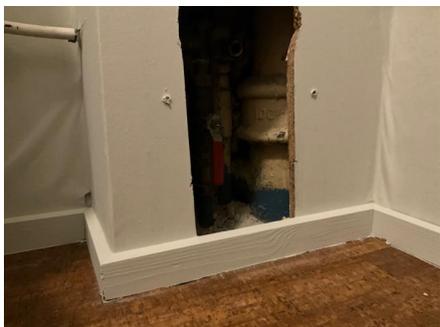
Avløpsrør av støpejern. Plastforgreninger under servanter.

- Det er ikke behov for utbedringstiltak siden anlegget fungerer i dag, men ut ifra alder kan skader plutselig oppstå på eldre anlegg.
