Tilstandsrapport

Borettslagsleilighet (i blokk)

Nyhavnsveien 9, 5042 BERGEN

Befaringsdato: 22.03.2024

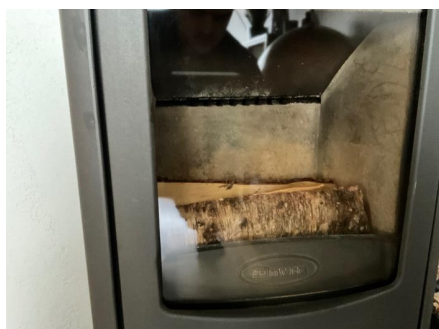
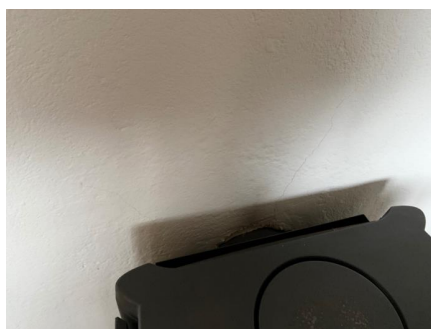
Vurdering av avvik:

- Det er påvist andre avvik:
 - Noe riss i vegg bak peis.

Konsekvens/tiltak

- Andre tiltak:
 - Det bør gjøres lokal utbedring.

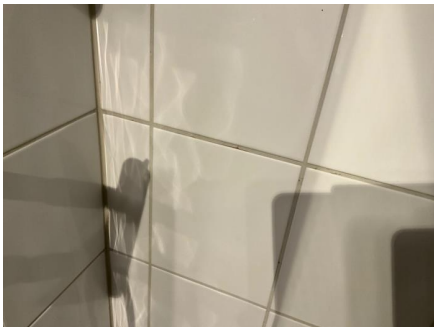
Vurdering av avvik:

- Det er påvist andre avvik:
- Noe riss på fuger.

Konsekvens/tiltak

- Andre tiltak:
- Overvåk tilstanden.

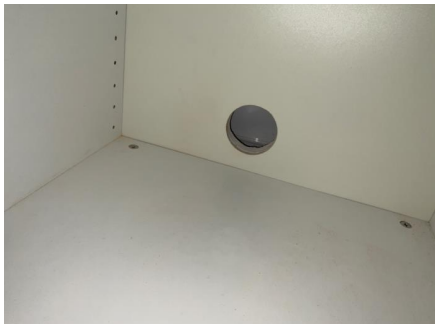
! TG 1 Tilliggende konstruksjoner våtrom

Det ble foretatt hulltaking fra tilliggende rom mot dusjsone. Det var begrenset tilkomst for å foreta fuktmåling pga. bereder bak dusjsone. Vurdering er gitt på bakgrunn av synlige forhold.

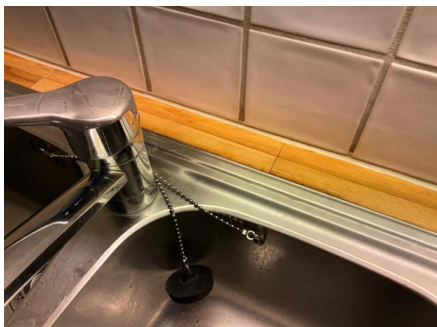
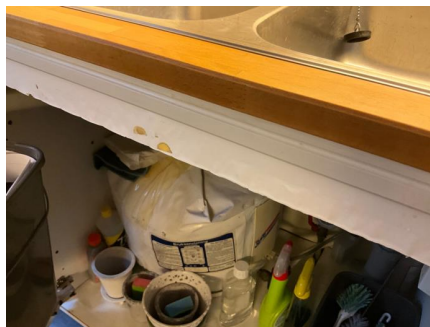
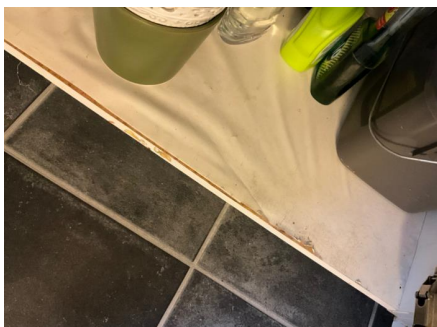
Vurdering av avvik:

- Det er påvist andre avvik:
- Stedvis slitasje på innredning.

Konsekvens/tiltak

- Andre tiltak:
- Det bør gjøres lokal utbedring og evt. utskifting av deler.

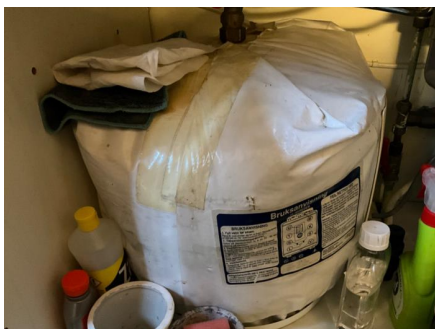
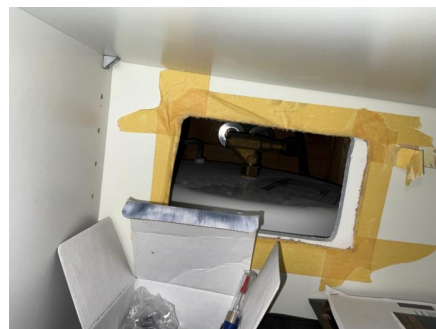
Vurdering av avvik:

Konsekvens/tiltak

- Det bør etableres tilfredsstillende el-tilkobling etter gjeldende forskrift.
- Det er ikke behov for utbedringstiltak siden tanken fungerer i dag, men ut ifra alder kan skader plutselig oppstå på eldre tanker.
- Det bør etableres tilfredsstillende avrenning eller lekkasjesikring ved varmtvannstank.
