# Tilstandsrapport

Selveierleilighet (i blokk)

Hatlestadlia 143, 5227 NESTTUN

Befaringsdato: 05.06.2024

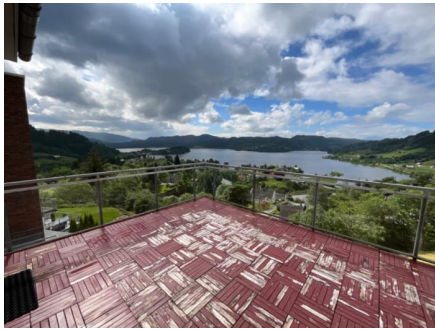
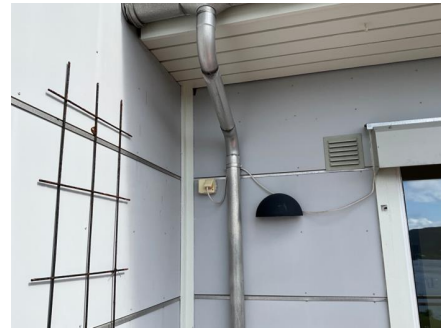
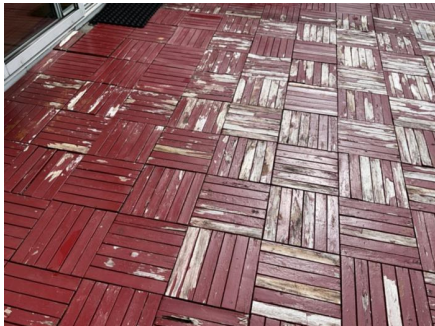
## Vurdering av avvik:

## Konsekvens/tiltak

- Det er ikke krav om utbedring av rekkverkshøyde opp til dagens forskriftskrav.
- Det må påregnes vedlikehold.

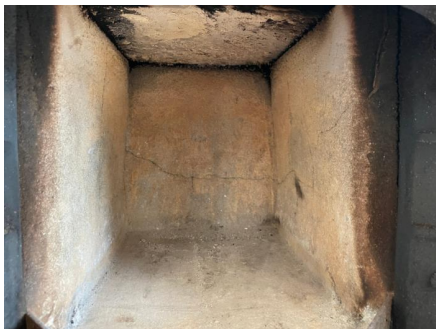
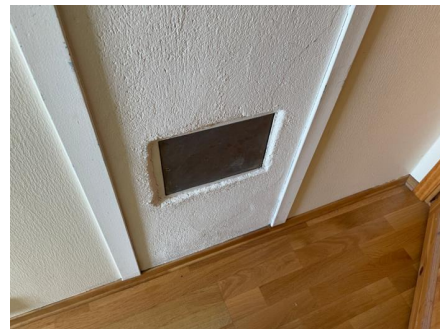
Merk at det mangler ildfast plate under sotluke. Det anbefales å montere ildfast plate for å hindre glør fra aske ved åpning. Tilsynsrapporter fra feier med evt. avvik er ikke mottatt/kontrollert.

## Vurdering av avvik:

- Ildfast stein har sprekker.
- Det er ikke montert ildfast plate v/gulv foran feieluke.
- Kort avstand til list fra feieluke.

- Ildfast stein bør skiftes ut/repareres.
- Det anbefales å montere ildfast plate på gulv v/feieing for å hindre glør fra aske.
- Lister v/feieluke bør skiftes ut til f.eks. lister i metall.

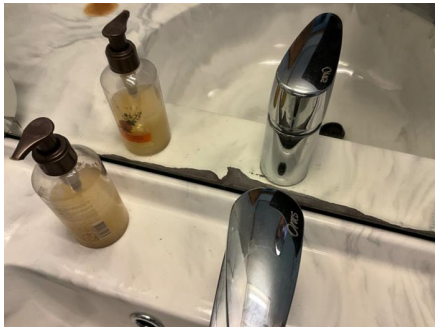
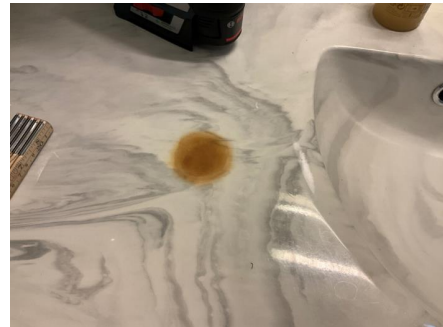
#### TG 2 Overflater Gulv

- Våtrommet fungerer med dette avviket.

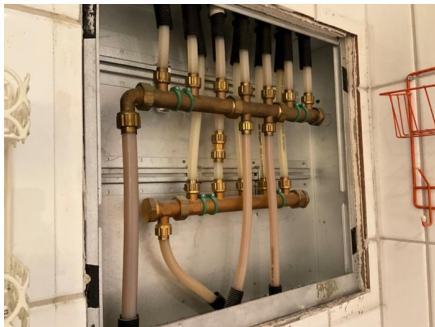
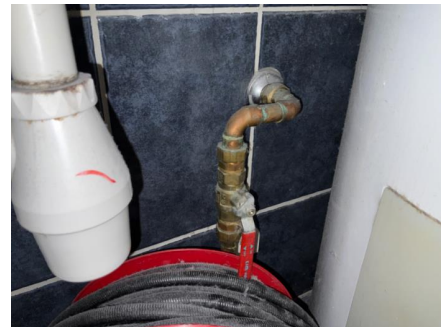
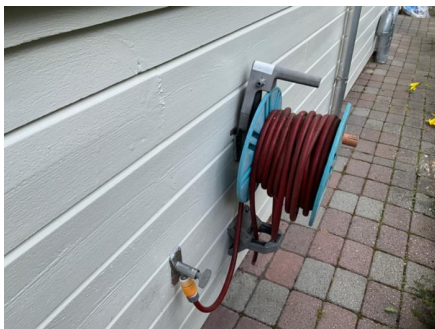
## Vurdering av avvik:

- Andre tiltak:
- Overvåk tilstanden.

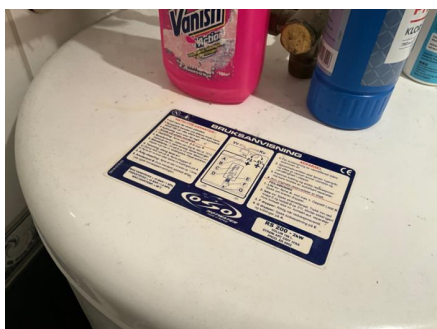
### Vurdering av avvik:

- Det er ikke behov for utbedringstiltak siden tanken fungerer i dag, men ut ifra alder kan skader plutselig oppstå på eldre tanker.
- Det bør etableres tilfredsstillende el-tilkobling etter gjeldende forskrift.
