Tilstandsrapport

📍 Bygardslii 12 A, 5713 VOSSESTRAND

gnr. 275, bnr. 36, snr. 8

Oppdragsnr.: 20034-1217

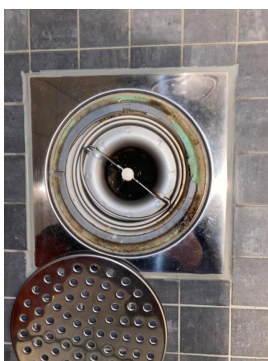
! TG 2 Sluk, membran og tettesjikt

Gulvet har stålsluk.
En ser slukmansjett i sluken.

Slukmansjett er ikke tilstrekkelig smurt med smøremembran. Enkelte steder ser det ut som mansjett ikke er smurt med membran.

Pr dd er det ikke registrert lekkasje, så det er å anta som at gjennomføringen er tett.

Det er ukjent hvor bra membran er smurt under slukmansjett.

Fjerne slukrist sjekke membran inn under slukrist, om det er murt under slukrist kan en rengjøre eksisterende membran og smøre på membran på manglede steder. En må ha overlapp på smøremembranen.
