# Tilstandsrapport

📍 Stephansens veg 2, 5267 ESPELAND

# gnr. 295, bnr. 45

Befaringsdato: 01.03.2024

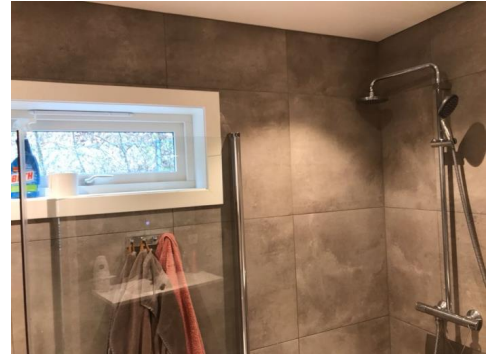
- Det er vindu/dør med ikke fuktbestandige materialer i våtsonen (ved vask, dusj, badekar, osv.), løsningen eller byggematerialet er uegnet

Bilde viser vindu i våtsone.

- Det må gjøres tiltak for å lukke avviket.

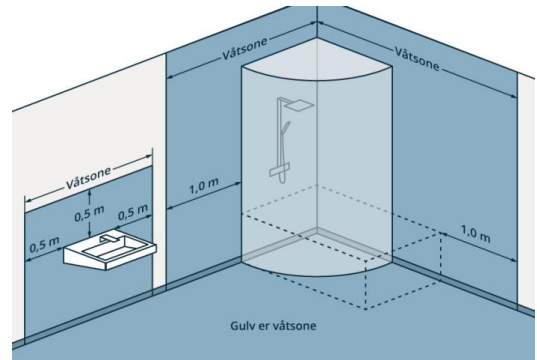
Bildet illustrerer våtsoner.
