Tilstandsrapport

Tveitastølsvegen 90, 5713 VOSSESTRAND

gnr. 280, bnr. 20

Befaringsdato: 09.02.2024

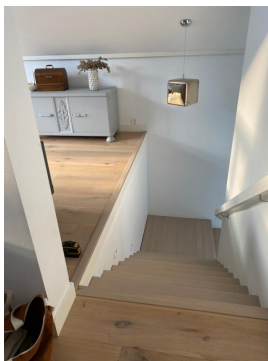
- Det mangler håndløper på vegg i trappeløpet.

- Det er ikke montert rekkverk.

Ene side av trapp mangler håndløper.

Det er ikke montert rekkverk ved trappeåpning i 02 etasje.

- Håndløper må monteres på vegg for å tilfredsstille krav på byggetidspunktet.
- Rekkverk må monteres for å lukke avviket.

Kostnadsestimat: 10 000 - 50 000

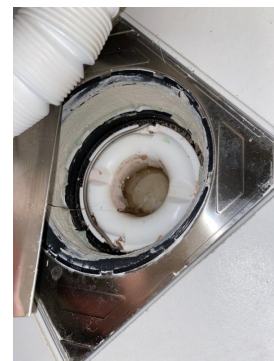
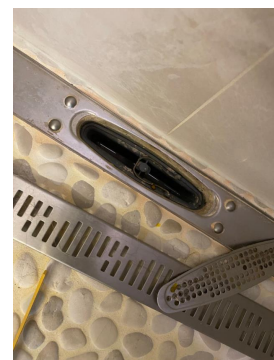
TG 1 Sluk, membran og tettesjikt

Gulvet har en slukrenne i dusj og en sluk under badekar.

Slukene er av plast.

Det er observert bruk av smøremembran i sluk og bruk av våtromsplater under flis.

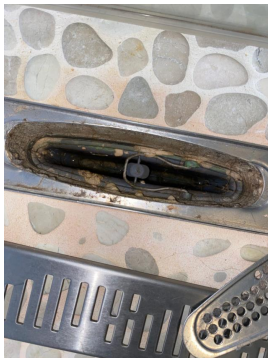
TG 1 Sluk, membran og tettesjikt

Gulvet har slukrenne i dusj.
Det er observert bruk av smøremembran i sluk og bruk av våtromsplater under flis.

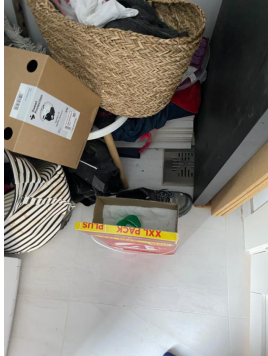
TG 1 Sluk, membran og tettesjikt

Gulvet har plastsluk.
Det er brukt smøremembran på gulvet.
