Tilstandsrapport

Selveier del av tomannsbolig

Fredlundbakken 4, 5073 BERGEN

Befaringsdato: 04.03.2024

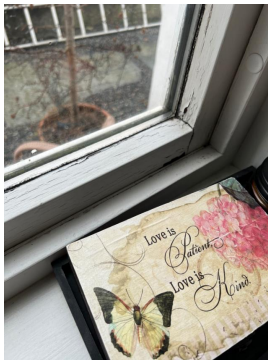
Vindu soverom 1

- Kondensering på enkelte glass har medført fuktskader i treverk som kan medføre utskiftningsbehov av enkelte vinduer.

- Karmene i vinduer er slitte og det er sprekker i trevirket.
- Det er påvist tegn på innvendig kondensering av enkelte vindusglass.
- Det er avvik:

- Det må foretas lokal utbedring.
- Tiltak:

Det må påregnes vedlikehold av vinduer, samt være oppmerksom på at enkelte vinduer nærmer seg forventet levetid.

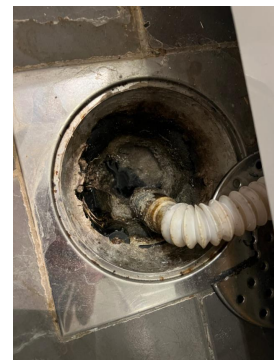
- Det er rundt sluk påvist en ikke-fagmessig utførelse av membran/tettesjikt/klemring.
- Det er påvist mangelfull/feil utførelse rundt rørgjennomføringer e.l. som gir fare for fukt i konstruksjonen i våtsone.
- Mer enn halvparten av forventet brukstid er passert på slukløsningen.

- Sluket må sjekkes og rengjøres jevnlig.
- Installering av tett dusjkabinett anbefales.
- Overvåk tilstanden jevnlig. For å få tilstandsgrad 0 eller 1 må slukløsningen skiftes ut og sannsynligvis må også membransjiktet skiftes/utbedres. Det er imidlertid vanskelig å si noe om tidspunktet for når dette er nødvendig.

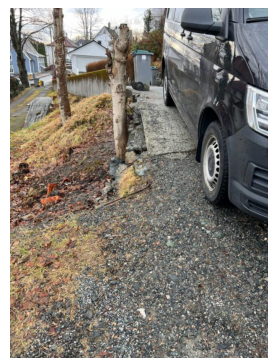
- Det er påvist mindre sprekker og/eller skjevheter i muren.
- Det mangler rekkverk/annen sikring på forstøtningsmuren(e) ut ifra dagens krav.

- Lokal utbedring må utføres.

Kostnadsestimat: 10 000 - 50 000
