Tilstandsrapport

Enebolig

Øvre Kleppe-vegen 13, 5300 KLEPPESTØ

Befaringsdato: 15.03.2024

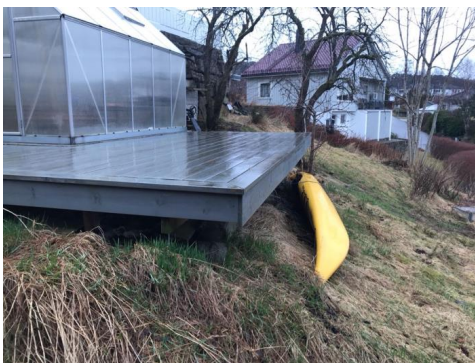
Bilde viser manglende rekkverk på terrasse.

- Rekkverk må monteres for å lukke avviket.

Kostnadsestimat: Under 10 000

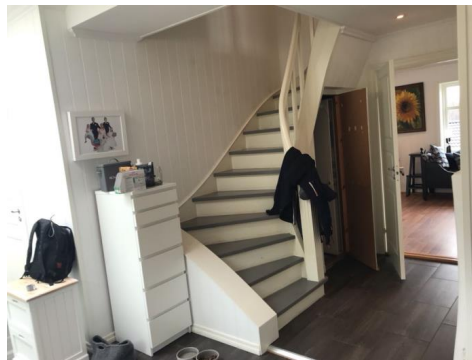
Bilde viser manglende rekkverk i trapp.

- Det er ikke krav om utbedring av rekkverkshøyder opp til dagens krav.
- Håndløper bør monteres, men det var ikke krav på byggetidspunktet.
- Rekkverk må monteres for å lukke avviket.
- Det er ikke krav om utbedring av åpninger opp til dagens krav.

Kostnadsestimat: Under 10 000
