# Tilstandsrapport

📍 Runnhovda 30, 5281 VALESTRANDSFOSSEN

# gnr. 135, bnr. 115, snr. 1

Rapportdato: 04.03.2024

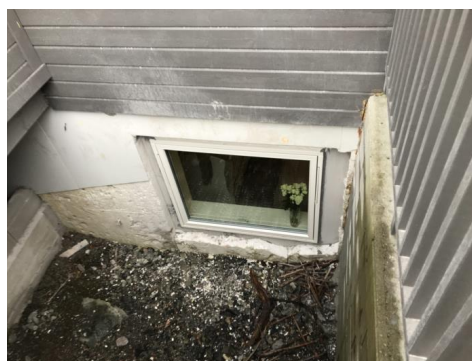
- Det er påvist avvik rundt innsettsdetaljer.
- Vindu på sov 1 var ikke ferdig utvendig ved befarings.

Bildet viser uferdig vindu sov 1

- Det bør gjøres tiltak for å lukke avviket.
- Arbeider rundt vinduer ved sov en bør ferdigstilles.

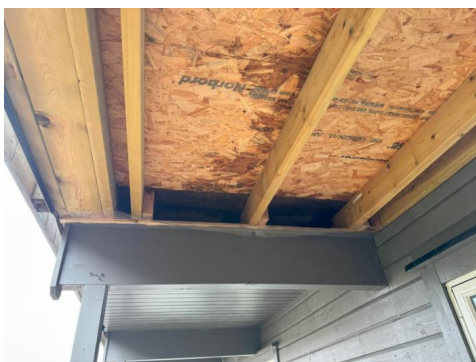
Bildet viser fukt i undergulv altan

- Tekkingen må skiftes/utbedres.
- Terrassebord bør legges med spalter i mellom.

**Kostnadsestimat: 10 000 - 50 000**

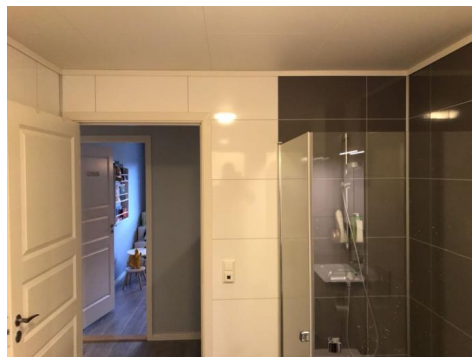
- Det er vindu/dør med ikke fuktbestandige materialer i våtsonen (ved vask, dusj, badekar, osv.), løsningen eller byggematerialet er uegnet

Bildet viser dør i våtsonen.

- Det må gjøres tiltak for å lukke avviket.
- Bygningsdelen fungerer med avviket.

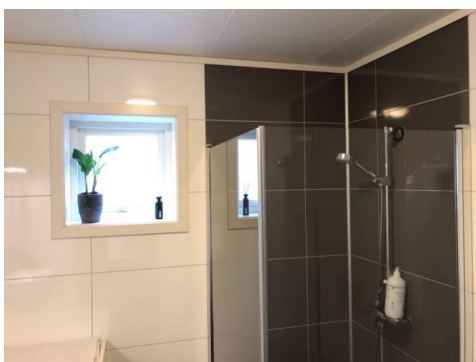
- Det er vindu/dør med ikke fuktbestandige materialer i våtsonen (ved vask, dusj, badekar, osv.), løsningen eller byggematerialet er uegnet

Bildet viser vindu i våtzone.

- Det må gjøres tiltak for å lukke avviket.

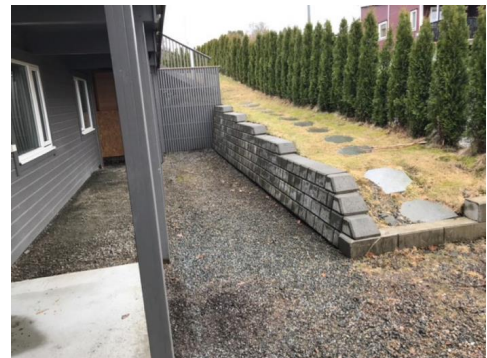
Bildet viser støttemur uten rekkverk.

- Rekkverk/annen sikring på forstøtningsmur må settes opp/utbedres.

**Kostnadsestimat: Under 10 000**
