Tilstandsrapport

Enebolig

Kvitura 10, 5252 SØREIDGREND

Befaringsdato: 14.05.2024

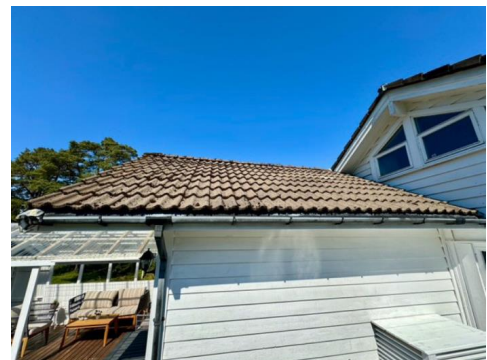
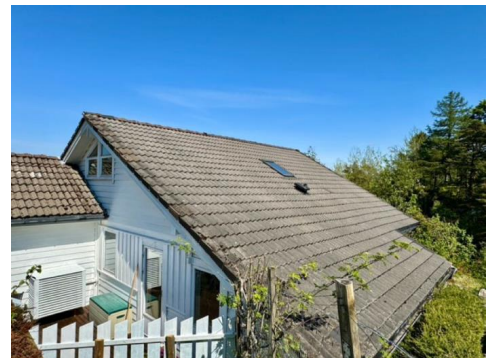
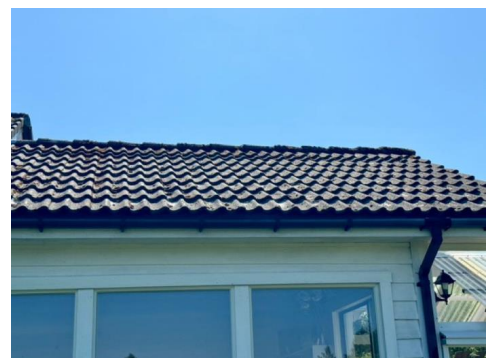
Vurdering av avvik:

- Mer enn halvparten av forventet brukstid er passert på taktekkingen.
- Mer enn halvparten av forventet brukstid er passert på undertak.

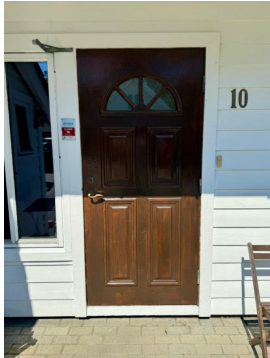
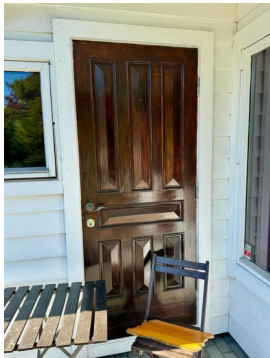
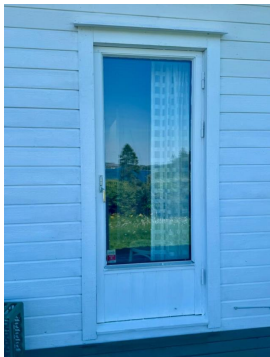
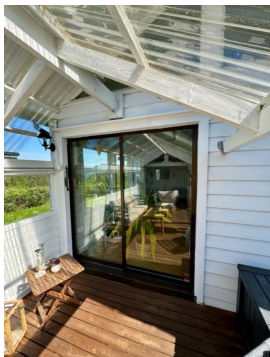
Vurdering av avvik:

- Det er påvist fukt/råteskader i konstruksjonen.
- Rekkverket er for lavt i forhold til dagens krav til rekkverkshøyder.

- Råteskadet trekledning må skiftes ut.
- Gjennomføre ytterligere undersøkelser og foreta utbedring av skade.
- Rekkverkshøyde må endres for å tilfredsstille krav på byggemeldingstidspunktet.

Kostnadsestimat: 10 000 - 50 000

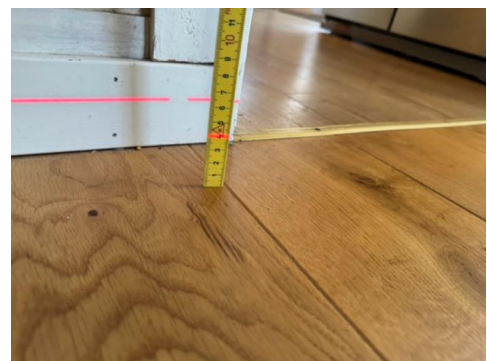
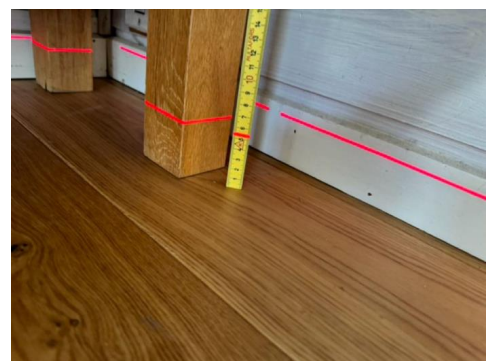
TG 2 Etasjeskille/gulv mot grunn

Vurdering av avvik:

- Målt høydeforskjell på mellom 10 - 20 mm innenfor en lengde på 2 meter. Tilstandsgrad 2 gis med bakgrunn i standardens krav til godkjente måleavvik.
- Målt høydeforskjell på over 15 mm gjennom hele rommet. Tilstandsgrad 2 gis med bakgrunn i standardens krav til godkjente måleavvik.

- For å få tilstandsgrad 0 eller 1 må høydeforskjeller rettes opp. Det vil imidlertid sjelden være økonomisk rasjonelt som et enkeltstående tiltak i en bolig som dette. Dersom boligen en gang skal renoveres, kan man vurdere slike tiltak.

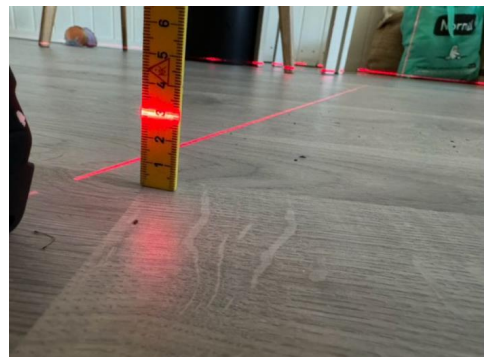
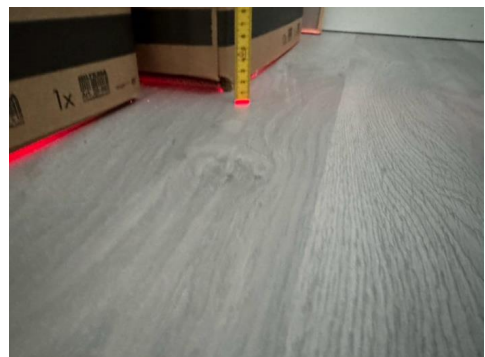
! TG 3 Etasjeskiller mellom etasjene

Vurdering av avvik:

- Målt høydeforskjell på mellom 10 - 20 mm innenfor en lengde på 2 meter. Tilstandsgrad 2 gis med bakgrunn i standardens krav til godkjente måleavvik.
- Målt høydeforskjell på over 15 mm gjennom hele rommet. Tilstandsgrad 2 gis med bakgrunn i standardens krav til godkjente måleavvik.
- Målt høydeforskjell på over 20 mm innenfor en lengde på 2 meter. Tilstandsgrad 3 gis med bakgrunn i standardens krav til godkjente måleavvik.
- Målt høydeforskjell på over 30 mm gjennom hele rommet. Tilstandsgrad 3 gis med bakgrunn i standardens krav til godkjente måleavvik.

- For å få tilstandsgrad 0 eller 1 må høydeforskjeller rettes opp. Det vil imidlertid sjelden være økonomisk rasjonelt som et enkeltstående tiltak i en bolig som dette. Dersom boligen en gang skal renoveres, kan man vurdere slike tiltak.

Kostnadsestimat: Ingen umiddelbar kostnad

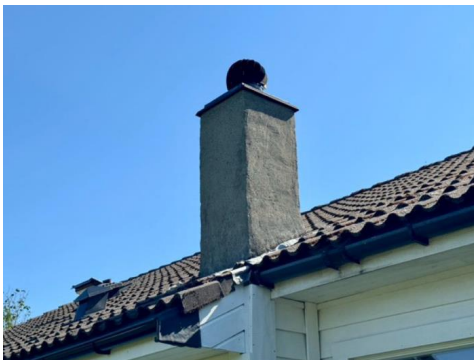
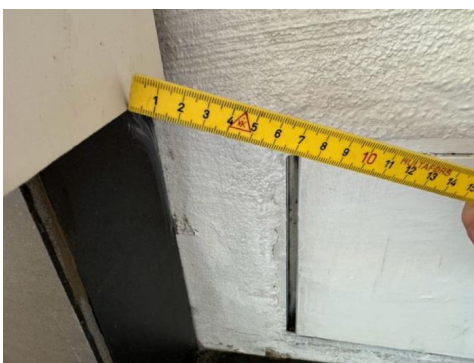
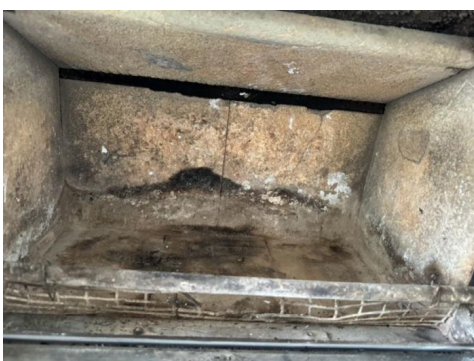
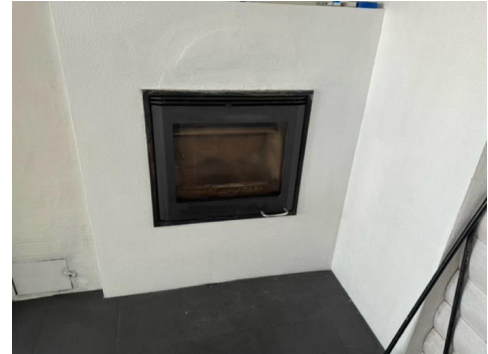
Vurdering av avvik:

- Det er påvist brennbart materiale nærmere enn 300 mm fra sotluke/feieluke.
- Ildfast stein har sprekker.

Sprekkene i stein inne i ovnen er mindre, det anbefales å følge godt med, dersom de blir større må man påregne å skifte steiner.

- Andre tiltak:
- Det må foretas tiltak for å lukke avviket.

Kostnadsestimat: Under 10 000

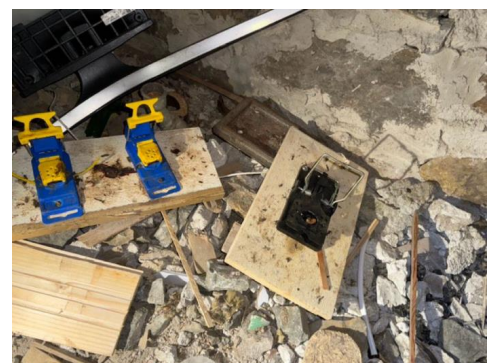
Kryp Kjeller fremstår godt luftet under bjelkelag under befaringen.

Det er registrert fukt i gulv og vegger, samt en del jordmasser på gulv mot grunn.

Vurdering av avvik:

- Det er begrenset ventilering/luftgjennomstrømning i krypkjeller.
- Det er påvist synlig vann i krypkjeller eller synlige tegn på innsig av vann i krypkjeller.
- Det er registrert symptom på aktivitet fra skadedyr

- Ytterligere undersøkelser må foretas for å få kartlagt tilstanden og omfanget på eventuelle skader.

Kostnadsestimat: 10 000 - 50 000

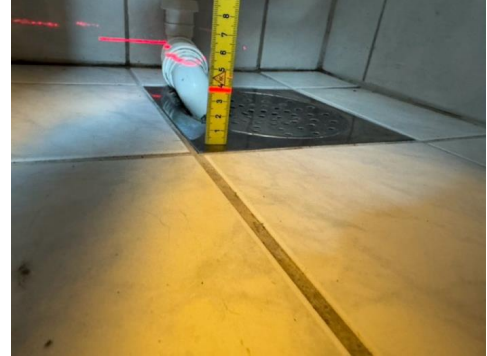
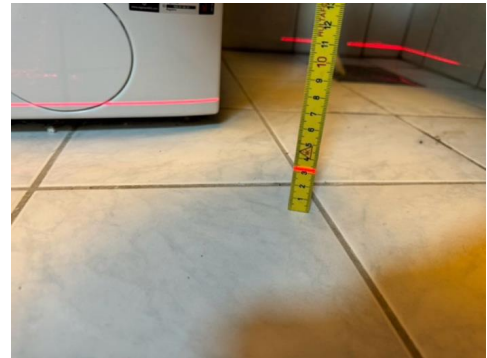
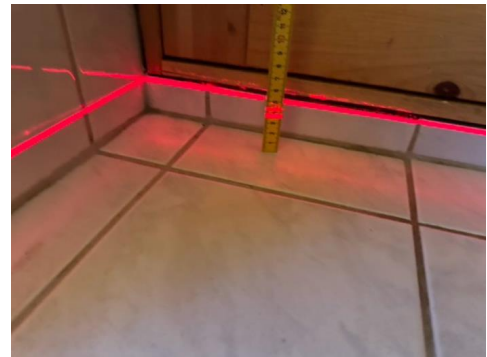
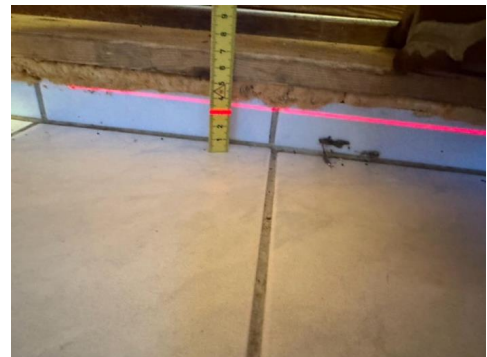
Vurdering av avvik:

Konsekvens/tiltak

- Vær oppmerksom ved bruk. For å få tilstandsgrad 0 eller 1 må gulvet bygges om, for å få riktig fall til sluk. Det vil imidlertid sjelden være økonomisk rasjonelt som et enkeltstående tiltak. Ved en eventuell renovering, påse at våtrommet bygges med riktig fall til sluk.

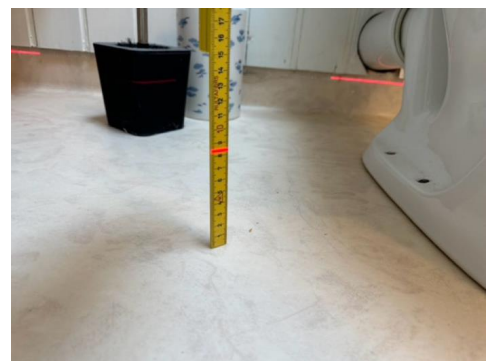
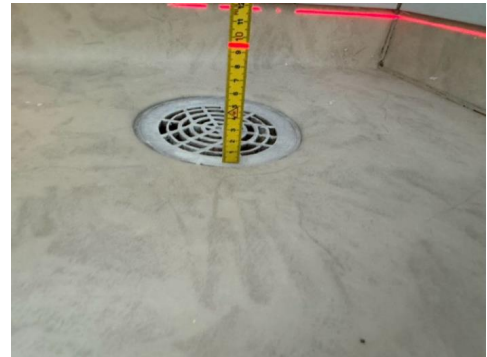
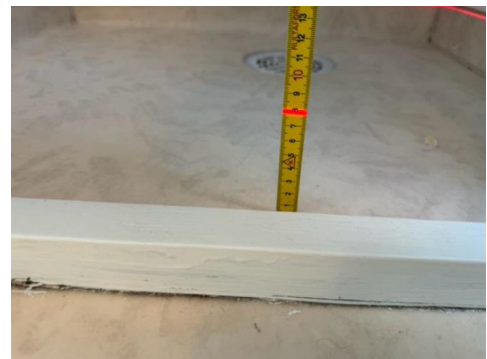
Vurdering av avvik:

- Det er vindu/dør med ikke fuktbestandige materialer i våtsonen (ved vask, dusj, badekar, osv.), løsningen eller byggematerialet er uegnet

Det ble registrert at døren står i sprutsone fra dusjen under befaringen. Løsningen med dusjforheng er ikke ansett som en tilstrekkelig sprutsikring mot konstruksjoner som ikke er fuktbestandige.

- Det er mulighet for at det kan forekomme vannlekkasje på våtrommet hvor vann ikke vil gå til sluk.
- Det er påvist avvik i fallforhold til sluk i forhold til krav i forskrift på byggetidspunktet.

Det ble registrert at gulvet har ett punkt som er ca. 5 mm. lavere enn gulvet rundt ved toalettet.

- Uegnede materialer må fuktbeskyttes/utskiftes.

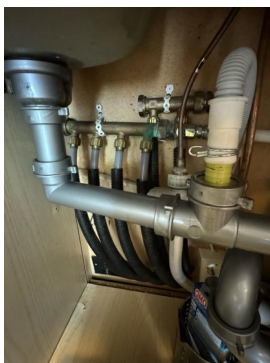
Vurdering av avvik:

- Det er påvist at eventuelt lekkasjevann fra rør i rør system ikke ledes til sluk eller annen kompenserende løsning.
- Mer enn halvparten av forventet brukstid er passert på innvendige vannledninger.
- Det er irr på rør.
- Det er påvist andre avvik:
- Det mangler tettemuffer i enden av varerør på rør-i-rør-system.
- Rørkursene på rør-i-rør systemet på vannledninger er ikke merket.

Konsekvens/tiltak

- Rørkurser på rør-i-rør system bør merkes.
- Anlegget må sjekkes av fagperson, som må utføre eventuelle tiltak på anlegget.
- Det bør foretas tiltak på anlegget som sikrer bedre løsning på eventuelt lekkasjevann fra rør i rør system.
- Det må monteres tettemuffer i enden av varerørene.

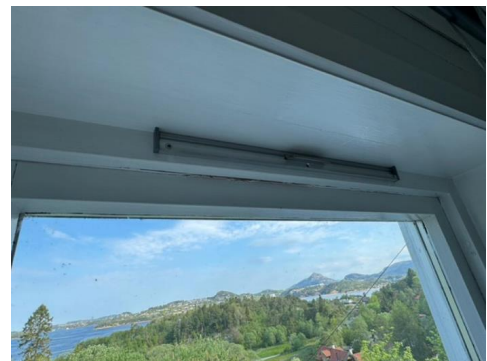
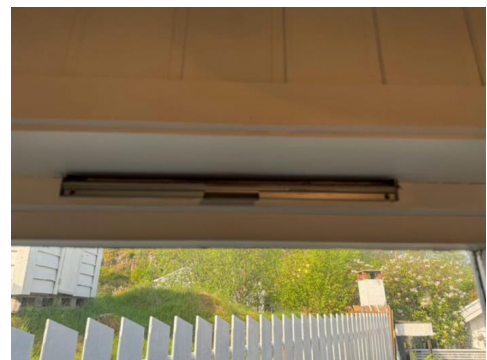
Ventilasjon

Naturlig ventilasjon med ventiler i vegger/tak og spalteventiler i vinduer, samt elektriske vifter i kjøkken og baderommet.

Vurdering av avvik:

- Det er påvist mangelfull ventilasjon på ett eller flere rom i boligen.

Konsekvens/tiltak

- Det bør etableres veggventiler/vindusventiler i alle oppholdsrom som ikke har det.
- Ventilasjonsløsningen må utbedres.
