Tilstandsrapport

Vadmyrveien 71 C, 5172 LODDEFJORD

gnr. 124, bnr. 37

Befaringsdato: 15.02.2024

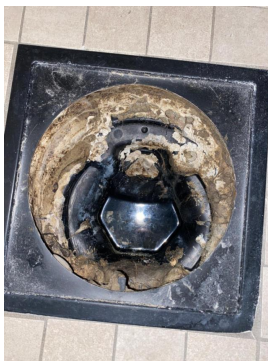
TG 2 Sluk, membran og tettesjikt

Gulvet har plastsluk.
Det er lagt smøremembran på badet.

- Mer enn halvparten av forventet brukstid er passert på slukløsningen.

Sluken er ikke skiftet i forbindelse med oppussingen.
Det er lagt membran, men tettingen på membran ned i sluken er ukjent.
