# Tilstandsrapport

📍 Bellevuebakken 3 C, 5019 BERGEN

# gnr. 166, bnr. 1545, snr. 3

Befaringsdato: 21.02.2024

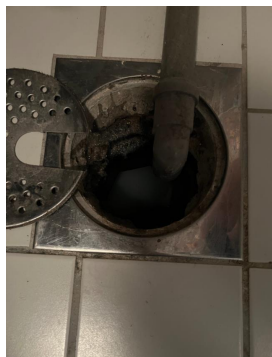
## 2.ETASJE > VASKEROM

Hulltaking ble ikke foretatt da det ikke er fysisk mulig pga tilliggende konstruksjoner. Våtzone på dette vaskerommet ligger mot bad og vegg med rørgjennomføringer. Det vurderes ikke hensiktsmessig å utføre hulltaking i andre områder enn våtsoner som belastes med bruksvann (som f.eks dusjsoner). Det ble ikke observert tegn til fukt på befaringsdagen.

- Mer enn halvparten av forventet brukstid er passert på slukløsningen.
- Det er avvik:

- Installering av tett dusjkabinett anbefales.
- Overvåk tilstanden jevnlig. For å få tilstandsgrad 0 eller 1 må slukløsningen skiftes ut og sannsynligvis må også membransjiktet skiftes/utbedres. Det er imidlertid vanskelig å si noe om tidspunktet for når dette er nødvendig.
- Tiltak:

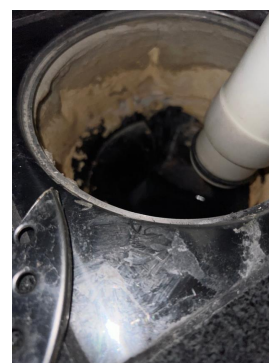
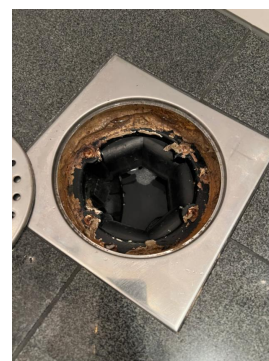
## 2.ETASJE > BAD

Hulltaking ble ikke foretatt da det ikke er fysisk mulig pga tilliggende konstruksjoner. Våtzone på dette badet ligger mot vaskerom og vegg med rørskap og mot yttervegg. Det vurderes ikke hensiktsmessig å utføre hulltaking i andre områder enn våtsoner som belastes med bruksvann (som f.eks dusjsoner). Det ble ikke observert tegn til fukt på befaringsdagen.

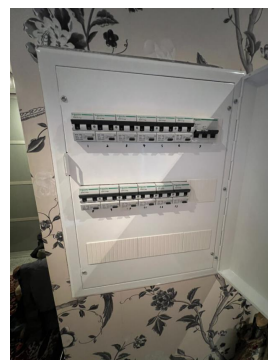
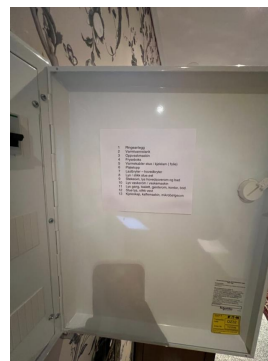
Det ikke er utført el-kontroll de siste 5 år. Det anbefales derfor at det rekvireres el-kontroll.

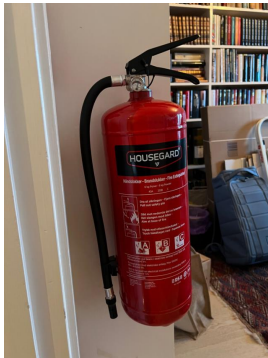
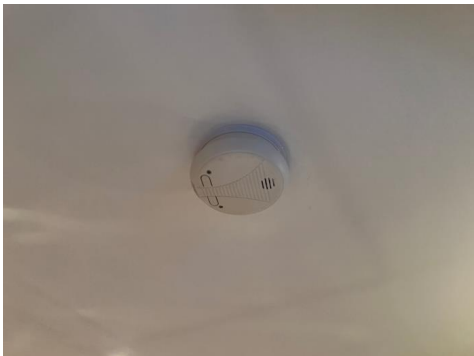
Bolig har minst en røykvarsler og ett slukkeapparat.
