Tilstandsrapport

4-roms leilighet.
-

Helgatunvegen 38, 5713 VOSSESTRAND
-

Befaringsdato: 14.10.2024

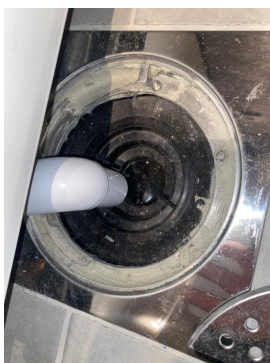
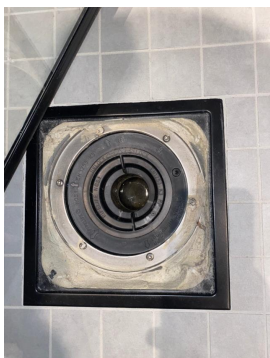
! TG 1 Sluk, membran og tettesjikt

Det er plastsluk på badet.
Membran utført med mansjett og klemring i sluk.

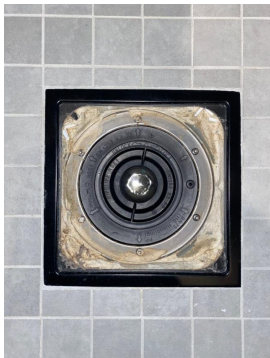
Det er plastsluk på badet.
Membran utført med mansjett og klemring i sluk.

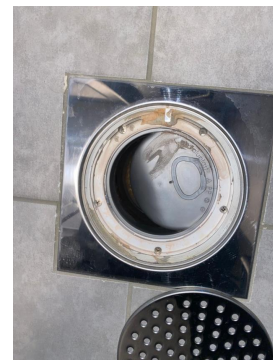
TG 1 Sluk, membran og tettesjikt

Det er plastsluk på badet.
Membran utført med mansjett og klemring i sluk.
