Tilstandsrapport

Enebolig

Tepperotvegen 24, 5355 KNARREVIK

Befaringsdato: 18.07.2024

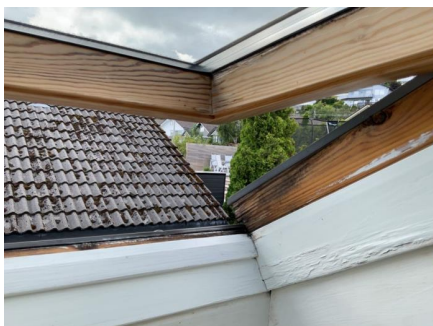
- Karmene i vinduer er slitte og det er sprekker i trevirket.

Slitasje, samt begynnende råteskader i karm

- Det må foretas lokal utbedring.

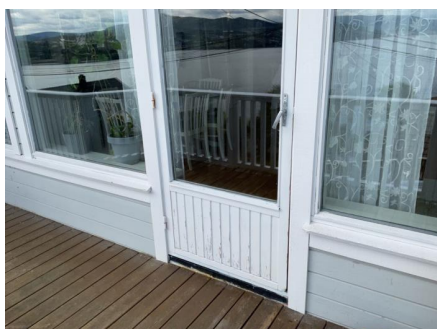
- Karmene i dører er værslitte utvendig og det er sprekker i trevirket.

Terrassedør er sitt og har rustskader på hengsler

- Det må foretas lokal utbedring.

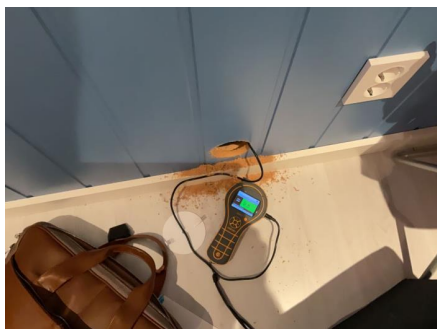
Påforede kjellervegger kombinert med eldre drenering, anses å være en risikokonstruksjon. Noe fuktvandring i grunnmur er normal i h.h.t byggeår/alder og det er ikke mulig å utføre hulltaking i vegg mot terreng på bad da vegg er flislagt.

Overvåk tilstanden jevnlig. For å få tilstandsgrad 0 eller 1 kan det bli behov for å utbedre konstruksjon av påforede vegger mot grunn, men tidspunktet for når dette er nødvendig er vanskelig å si noe om.
