# Tilstandsrapport

📍 Bygardslii 179, 5713 VOSSESTRAND

# gnr. 276, bnr. 59

Befaringsdato: 21.02.2024

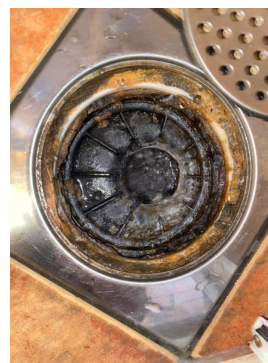
## TG 2 Sluk, membran og tettesjikt

Gulvet har plastsluk.

Membran ligger skjult ved denne type sluk slik at ikke ser membranløsningen i sluken.

- Mer enn halvparten av forventet brukstid er passert på membranløsningen.

- Installering av tett dusjkabinett anbefales.
- Overvåk tilstanden jevnlig. For å få tilstandsgrad 0 eller 1 må tettesjiktet skiftes ut, men tidspunktet for når dette er nødvendig er vanskelig å si noe om.
