Tilstandsrapport

📍 Flatnesvegen 34, 5550 SVEIO

gnr. 103, bnr. 23

Befaringsdato: 11.03.2024

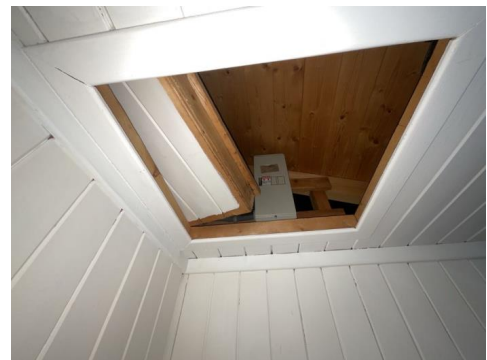
Vurdering av avvik:

- Hele takkonstruksjonen er gjenbygget. Det er ingen mulighet til vurdering utover alder og observasjoner fra underliggende etg.

- Innhent dokumentasjon, om mulig.

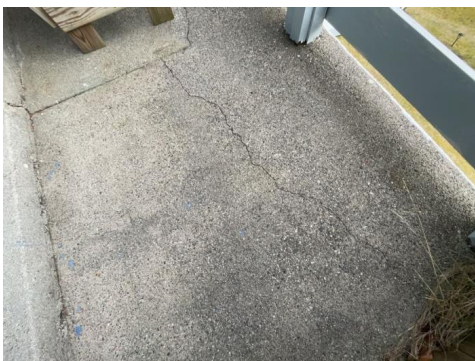
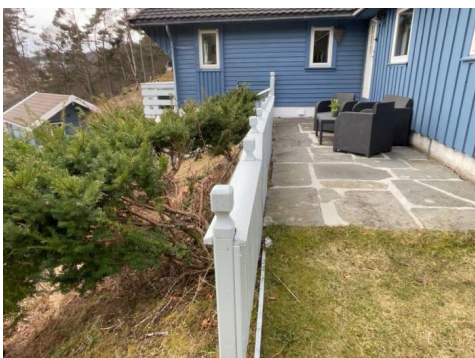
TG 2 Balkonger, terrasser og rom under balkonger

Terrasse er delvis bygget av tre, og delvis på støpt plate. Rekkverk av tre. Høyde på rekkverk ble målt til ca 70 cm. Rekkverk er lavere enn krav i dagens forskrift.

Det er påvist at dekket på terrasse har sprekke.
Rekkverk ved terrasse foran hovedinngang har skjevheter.

Lokal utbedring må utføres for å lukke avvik.

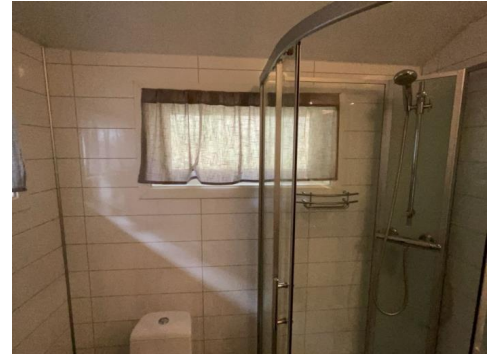
- Det er vindu/dør med ikke fuktbestandige materialer i våtsonen (ved vask, dusj, badekar, osv.), løsningen eller byggematerialet er uegnet
- Vinduet er plassert i våtsonen til dusj. Våtsonen på vegg i bad er minimum 1 meter til side for dusj.

Vannsprut på treverk kan forårsake fuktskade. Ved bruk av dusjkabinett er det ikke behov for tiltak.

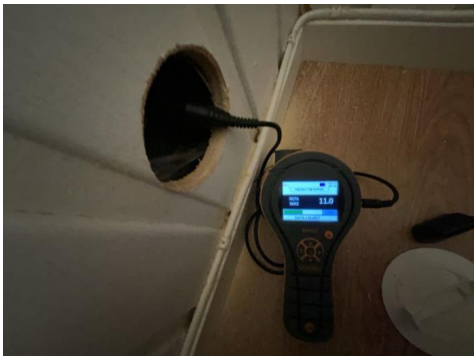
Det er foretatt hulltaking i våtsone til dusj fra soverom, med fuktverdi på 11 % inne i konstruksjonen, som anses normalt (tørt). Vekt-% under 11,9 vurderes som tørt.

Hulltaking er gjort ved en stikkprøve og er ikke en garanti for at det ikke er fukt andre steder.

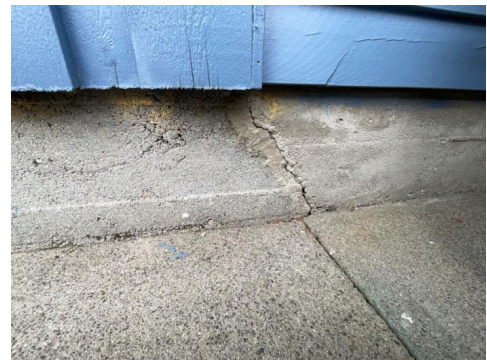
- Grunnmuren har sprekkdannelser.

- Lokal utbedring må utføres.

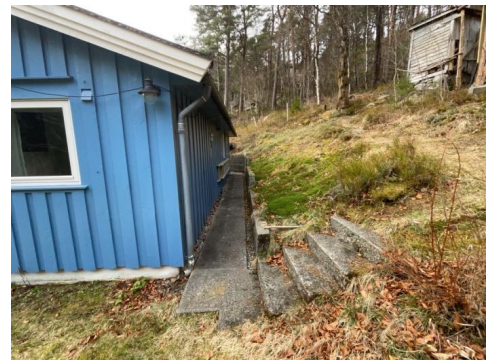
! TG 3 Terrengforhold

Terrengen skråner mot sør.

De 3 første meterne ut fra grunnmuren bør ha fall på 1:50 i fra grunnmuren. Det kan være behov for tiltak med terrengjustering. Vann mot bygning gir fuktpåkjenning til grunnmur og kjeller.

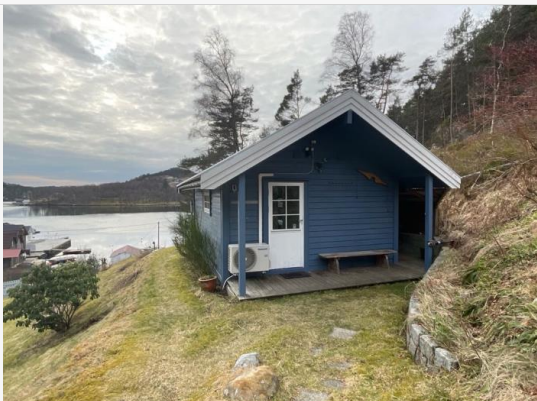
Anneks

Det registreres merker i himling innvendig over inngang i anneks. Merkene ser ut som merker etter fukt. Dette var tørt på befaringsdagen.

Annekset er kun enkelt beskrevet. Det er ikke inngående vurdert og fuktsøk er ikke gjennomført. Tilstandsgrad settes derfor ikke.
