Tilstandsrapport

📍 Kvernhusrenen 36, 5208 OS

gnr. 44, bnr. 365, snr. 3

Enebolig - Byggeår: 2007

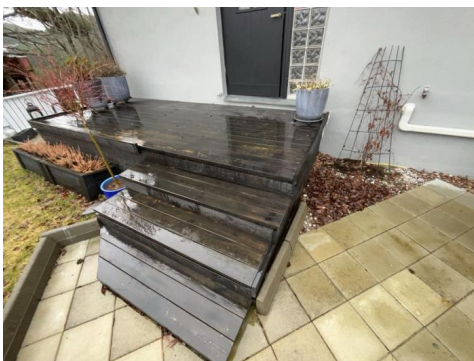
Vurdering av avvik:

- Rekkverk må monteres for å lukke avviket.

Avvik må utbedres

Kostnadsestimat: 10 000 - 50 000

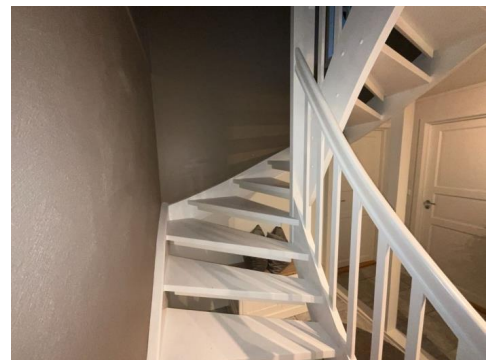
Vurdering av avvik:

- Håndløper må monteres på vegg for å tilfredsstille krav på byggetidspunktet.

Avvik må utbedres

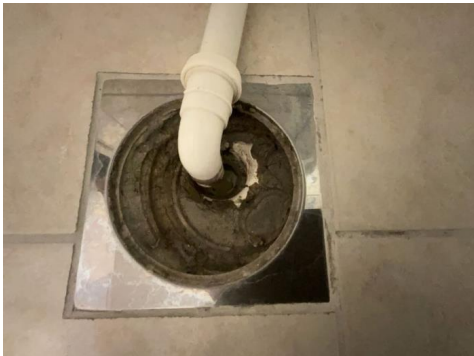
- Det er påvist at høydeforskjell fra topp slukrist til gulv/synlig topp membran ved dørterskel er mindre enn 25 mm.
- Det er påvist avvik på varmekilde.

- Mer enn halvparten av forventet brukstid er passert på membranløsningen.
