Tilstandsrapport

Enebolig

Olavegen 21, 5209 OS

Befaringsdato: 09.04.2024

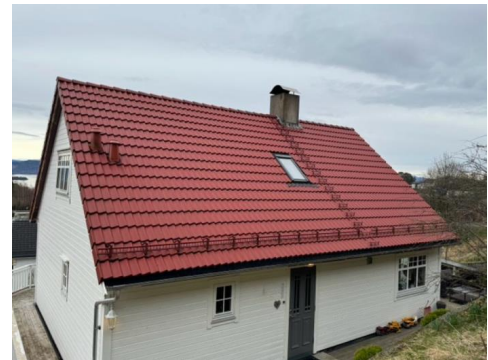
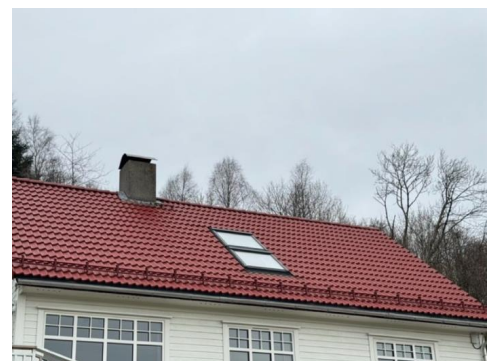
TG 2 Nedløp og beslag

Takrenner og nedløp er av stål, beslag er av plast og blikk.

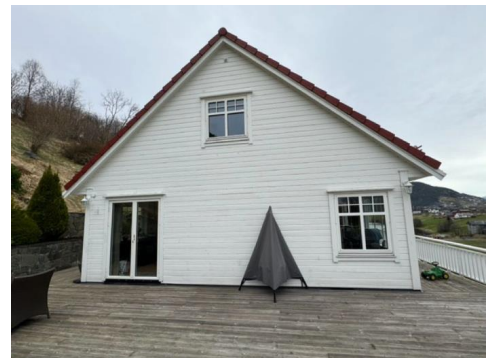
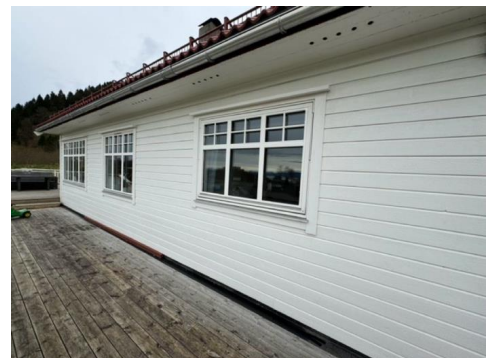
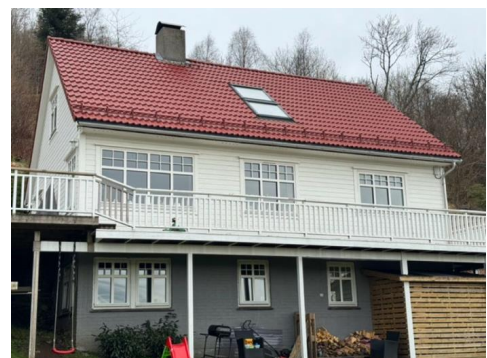
Yttervegger er oppført i bindingsverk kledd med liggende panel.

Vindtetting og kledning ble i hht. tidligere salgsoppgave skiftet i 2012- Eier åpnet vegg og skiftet bunnsvill på ca. halve gavelvegg under skyvedøren mot sør, skiftet de nederste kledningsbordene og skiftet beslag mot terrasse i 2021.

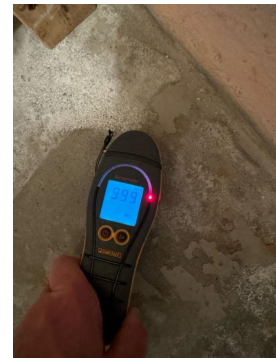
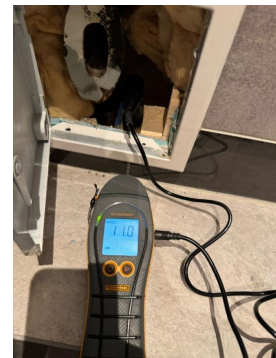
Det er luke med inspeksjonsmulighet i vaskerom, det ble tatt hull i stue/kjøkken og det er foretatt kontroll med fuktindikator i boden. Det ble ikke registrert fukt i inspeksjonsluke, det ble registrert noe forhøyede fuktmålinger i hull i stue/kjøkken og det ble registrert høye fuktindiskasjoner i boden under befaringen.

Det ble ikke punktert vindspærre/svartpapp mot grunnmur. Det er sannsynlig høyere fuktnivåer i muren på utsiden av disse.

- Det er gjennom målinger påvist høyt fuktnivå i trevegger i underetg./kjeller, det er derfor ikke foretatt hulltaking
- Det er påvist indikasjoner på noe fuktgjennomtrenging inn i kjellermur.
- Det er påvist indikasjoner på noe fuktgjennomtrenging i kjellergulv.
- Det er gjennom hulltaking påvist høyt fuktnivå inne i trekonstruksjonen i hulltakingen, men ikke påvist fuktskader i dette området. Høy luftfuktighet kan over tid føre til muggvekst eller sverting av materialer. Samtidig kan materialer og konstruksjoner bli ødelagt.

- Det påviste fuktnivå gir grunn til å overvåke konstruksjonen jevnlig for å se utvikling over tid, og eventuelt foreta tiltak for å unngå fuktskader.

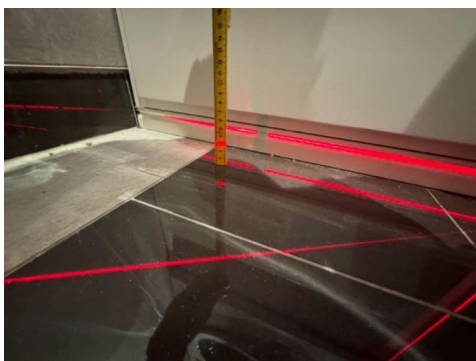
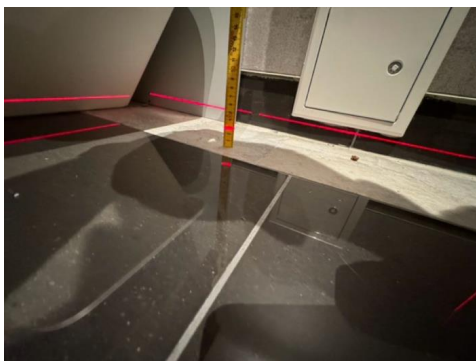
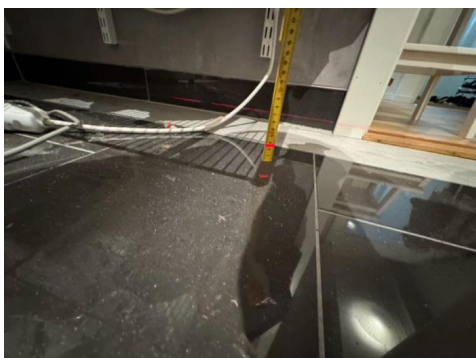
UNDERETASJE > VASKEROM

TG IU Sluk, membran og tettesjikt

Det er i hht. eier montert Aquastop i rommet som stanser alt vann inn i rommet ved registrert tegn på vannlekkasjer på overflatene på gulv.

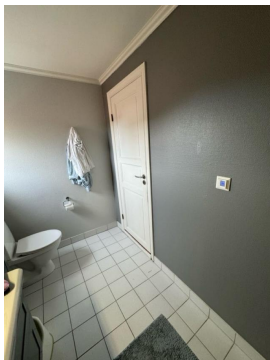
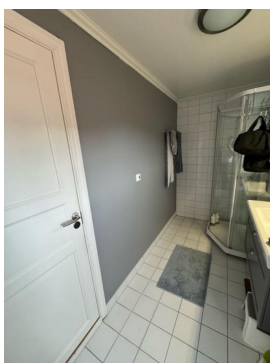
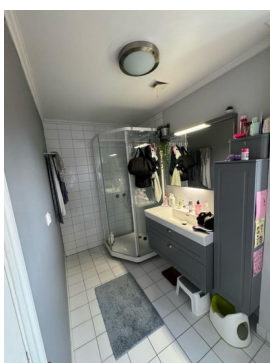
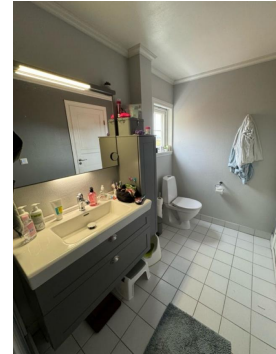
HOVEDETASJE > BAD

TG 2 Overflater vegger og himling

- Det er påvist avvik i fuger.

Det ble registrert at fuge mellom fliser på vegg ned mot gulvet stedvis har begynt å sprekke opp i elastisk fuge.

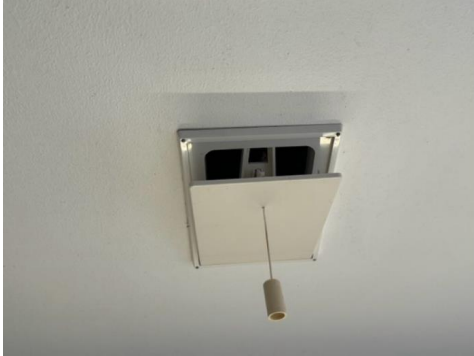
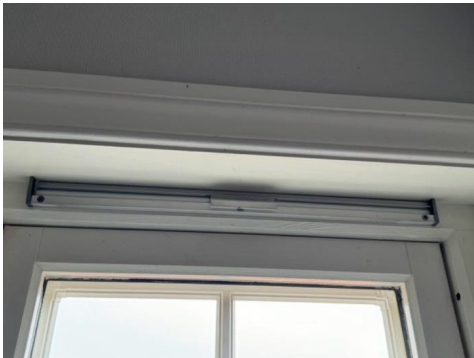
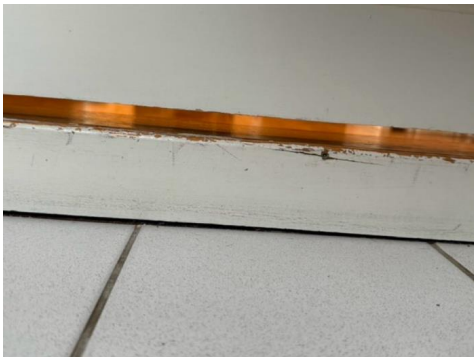
HOVEDETASJE > BAD

! TG IU Tilliggende konstruksjoner våtrom

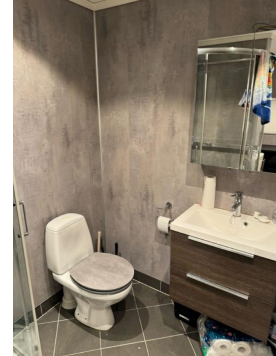
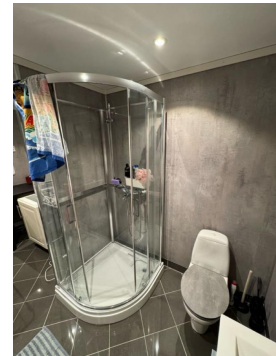
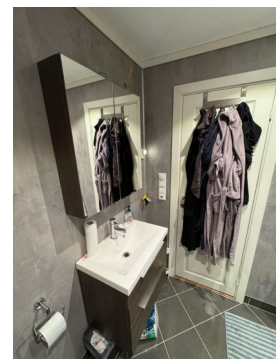
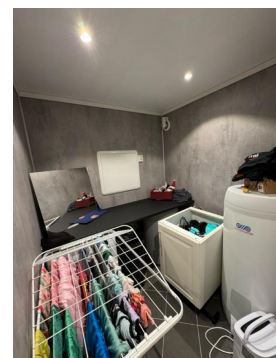
UNDERETASJE > BAD/VASKEROM

! TG 1 Overflater vegger og himling

- Det er påvist avvik i fallforhold til sluk i forhold til krav i forskrift på byggetidspunktet.
- Det er påvist avvik i krav til høydeforskjell/fall-løsning på våtrommet.

- Våtrommet fungerer med dette avviket.

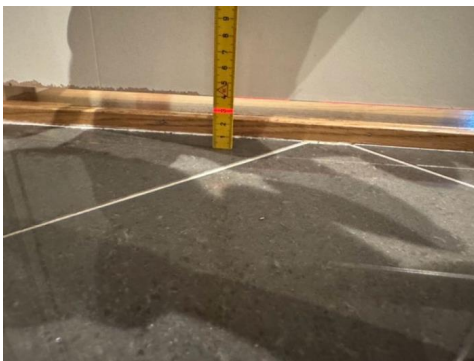
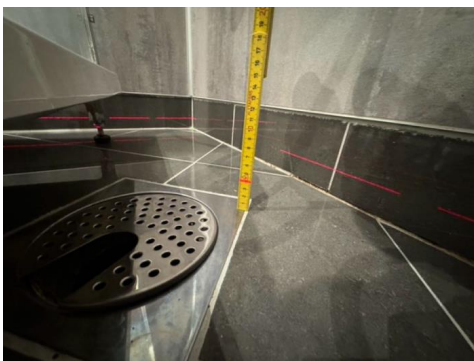
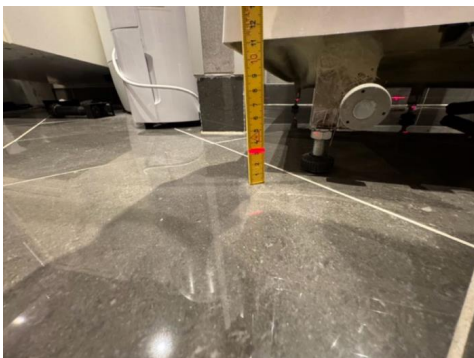
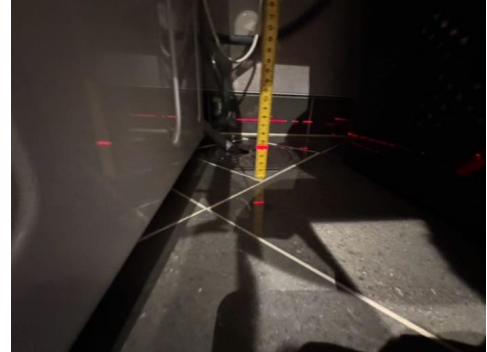
UNDERETASJE > BAD/VASKEROM

TG 2 Sluk, membran og tettesjikt

- Innhent dokumentasjon, om mulig.

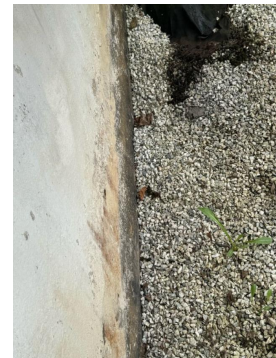
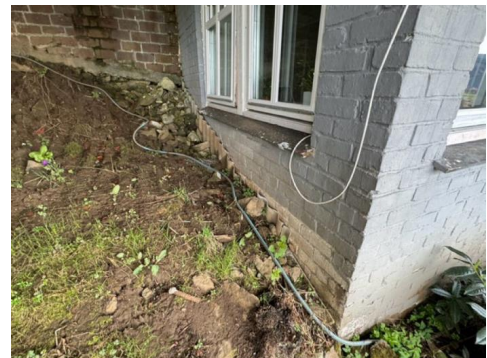
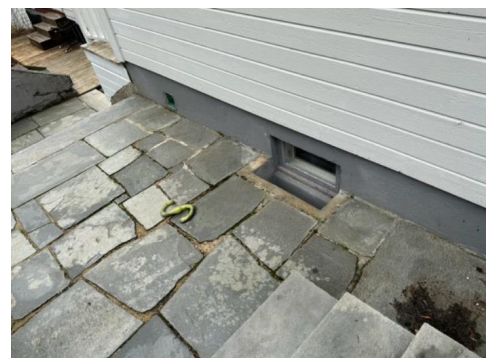
! TG 2 Grunnmur og fundamenter

Det ble registrert at eldre armeringsjern stikker noe ut av eldre sprekker i grunnmur i boden i underetasjen.

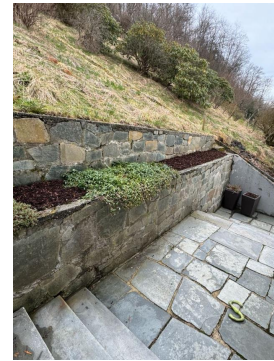
TG 2 Terrengforhold
