# Tilstandsrapport

Selveierleilighet i sameie

Nøstegaten 50 B, 5011 BERGEN

Befaringsdato: 26.02.2024

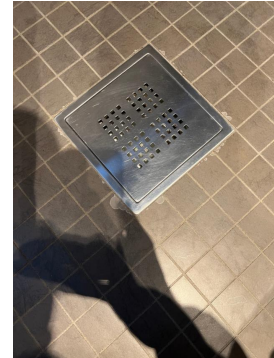
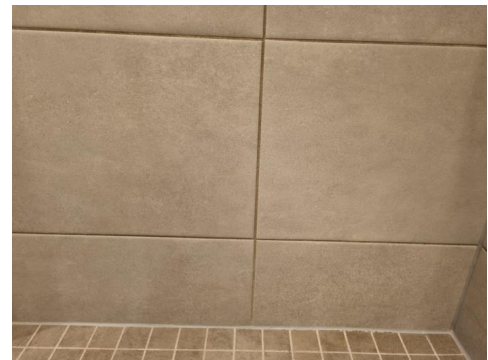
#### Vurdering av avvik:

- Det er avvik:

Antas kun av kosmetisk art.

**Kostnadsestimat: Ingen umiddelbar kostnad**

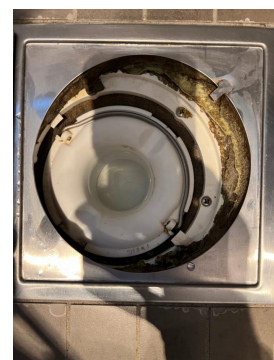
### 4 ETASJE > BAD

## TG 1 Sluk, membran og tettesjikt

Plastsluk med klemring.  
Ukjent utførelse på tettesjikt/ membran.

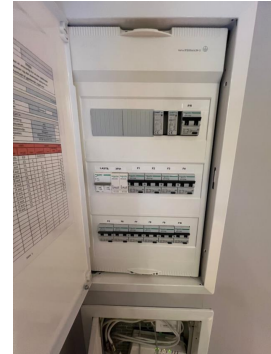
## Generell kommentar

Det er ikke utført el-kontroll de siste 5 år. Det anbefales derfor at det gjøres en el-sjekk.
