# Tilstandsrapport

📍 Vårstølen 13, 5713 VOSSESTRAND

# gnr. 276, bnr. 192, snr. 3

Rapportdato: 11.03.2024

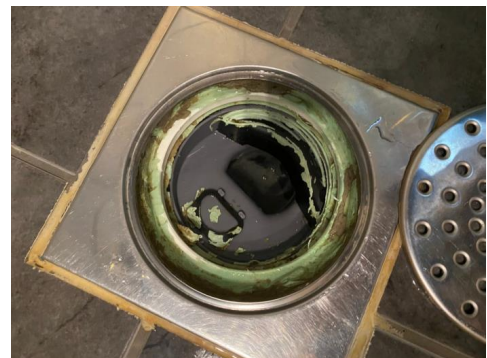
## ! TG 2 Sluk, membran og tettesjikt

Badegulvet har plastsluk.  
Gulvet har smøremembran med ukjent utførelse.

- Mer enn halvparten av forventet brukstid er passert på membranløsningen.

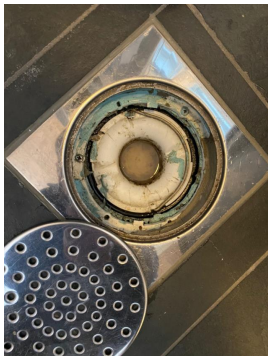
### TG 1 Overflater og konstruksjon

Toalettet er innreder med servant, toalett, opplegg for vaskemaskin og varmtvannsbereder.

Overflater er med flis på gulvet, flis på veggene og trepanel i taket.

Det er avtrekk til ventilasjonsanlegg.

Gulvet har plastsluk.
