Tilstandsrapport

Fritidsleilighet.

Britahaugen 76, 5713 VOSSESTRAND

Befaringsdato: 13.03.2024

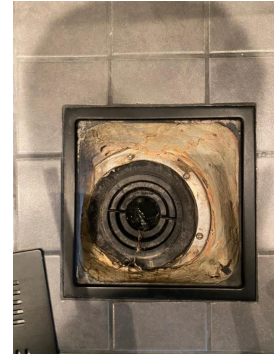
! TG 0 Sluk, membran og tettesjikt

Plastsluk i gulvet på badet.
Det er smøremembran i gulvet og veggene er utført med wedi/tetti-plater eller tilsvarende.
