Tilstandsrapport

3-roms leilighet.

Krohnengssmauet 4, 5003 BERGEN

Befaringsdato: 04.03.2024

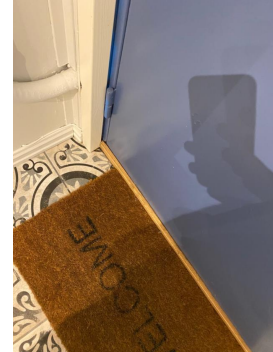
TG 3 Ytterdør

Ytterdøren er med malt dørblad i trevirke.

- Det er påvist utetthet/åpning mellom dørblad og dørkarm. Dvs. at kald trekk kan oppstå.

Det er registrert mindre fukt/råteskade nederst på dørbladet.
Det er påvist fukt /råteskade på ytterdøren.

Døren må skiftes.

Kostnadsestimat: 10 000 - 50 000

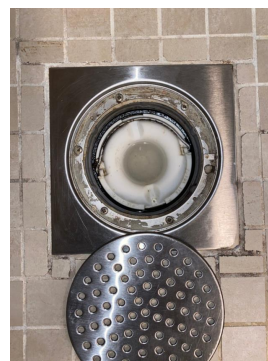
TG 3 Overflater Gulv

Fliser på gulvet.
Det er varmekabler i gulvet på badet.

- Det er mulighet for at det kan forekomme vannlekkasje på våtrommet hvor vann ikke vil gå til sluk.
- Det er påvist at høydeforskjell fra topp slukrist til gulv/synlig topp membran ved dørterskel er mindre enn 25 mm.
- Det er påvist avvik i fallforhold til sluk i forhold til krav i forskrift på byggetidspunktet.

Gulvet er tilnærmet flatt, det er antydning til motfall fra dusj mot dør.

- Det må foretas utbedring av fallforhold.
- Installering av tett dusjkabinett anbefales.

Gulvet bør legges på nytt med riktig fall til sluk.

Kostnadsestimat: 100 000 - 300 000

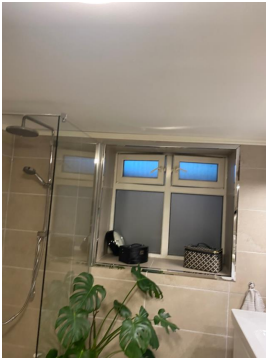
TG 3 Ventilasjon

Bade mangler ventilasjon.

Kun lufting via vindu er ikke tilstrekkelig for ventilasjon til bad.

- Rommet har ingen ventilasjon

- Mekanisk avtrekk og tilluft må etableres.

Kostnadsestimat: 10 000 - 50 000
