# Tilstandsrapport

Klypeteigen 6, 5713 VOSSESTRAND

Befaringsdato: 01.03.2024

Oppdragsnr.: 20034-1228

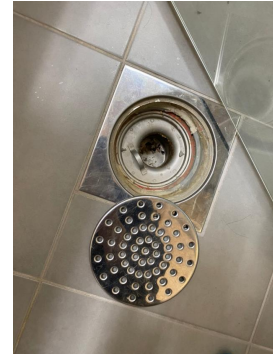
### 02 ETASJE > BAD 2,4

## TG 1 Sluk, membran og tettesjikt

Det er nyere stålsluk på badet.  
En kan se membran i sluken under klemring i sluken.

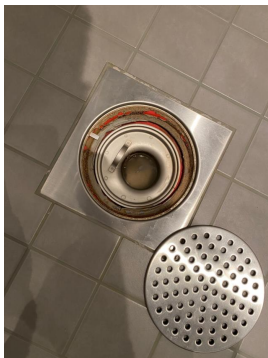
## 02 ETASJE > BAD 6,5

### ! TG 1 Sluk, membran og tettesjikt

Det er nyere stålsluk på badet.  
En kan se membran i sluken under klemring i sluken.
