Tilstandsrapport

📍 Kringsjøveien 32, 5162 LAKSEVÅG

gnr. 153, bnr. 435

Oppdragsnr.: 20334-1691

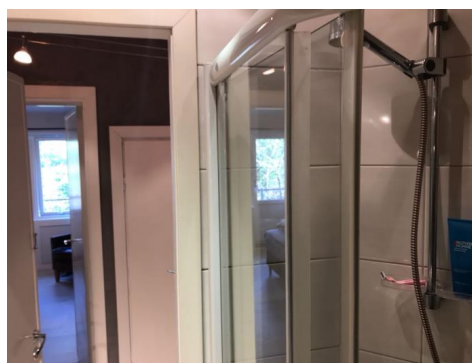
- Det er vindu/dør med ikke fuktbestandige materialer i våtsone (ved vask, dusj, badekar, osv.), løsningen eller byggematerialet er uegnet

Bildet viser dør i våtsone.

- Det må gjøres tiltak for å lukke avviket.

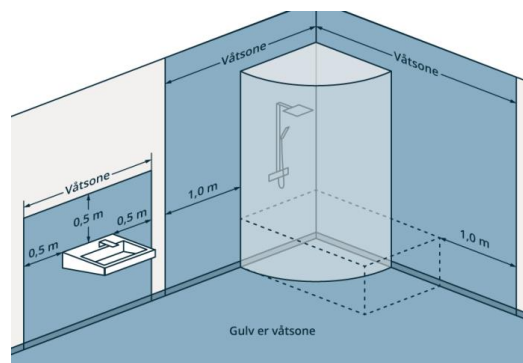
Bildet illustrerer våtsoner.
