Tilstandsrapport

Leilighet

Nye Sandviksveien 68, 5032 BERGEN

Befaringsdato: 10.04.2024

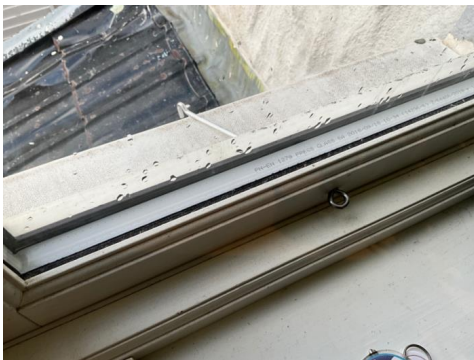
TG 2 Vinduer

Bygningen har malte trevinduer med 2-lags glass.

Noen eldre vinduer ut mot veien.

TG baser på alder og slitasje, samt noen vinduer av eldre årgang trekker litt.

Nyere vinduer vurderes til TG1.

Basert på alder må en regne med å skifte vinduer i årene som kommer.

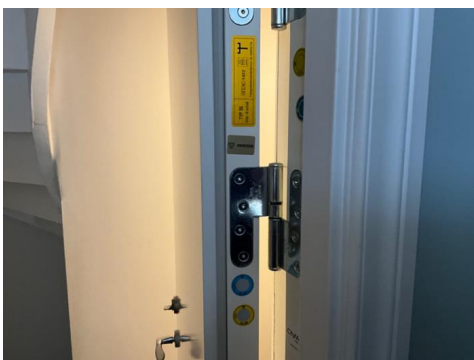
TG 1 Dører

Bygningen har malt hovedytterdør.

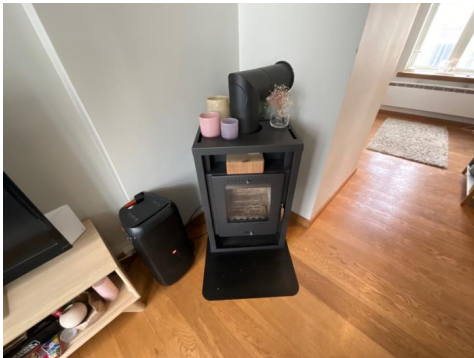
TG 1 Pipe og ildsted

Boligen har vedovn.

Brannvesen var her i 2024, ingen avvik på rapport fra eier

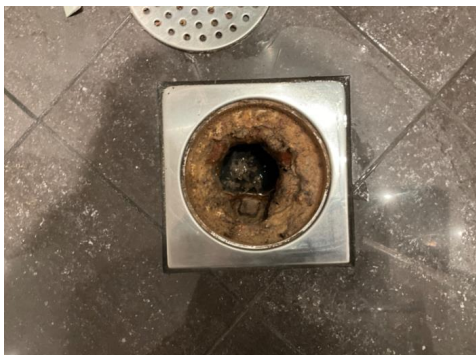
TG 2 Sluk, membran og tettesjikt

Det er eldre soilsluk og smøremembran med ukjent utførelse.

- Mer enn halvparten av forventet brukstid er passert på membranløsningen.
- Mer enn halvparten av forventet brukstid er passert på slukløsningen.

- Sluket må sjekkes og rengjøres jevnlig.
- Installering av tett dusjkabinett anbefales.
- Overvåk tilstanden jevnlig. For å få tilstandsgrad 0 eller 1 må slukløsningen skiftes ut og sannsynligvis må også membransjiktet skiftes/utbedres. Det er imidlertid vanskelig å si noe om tidspunktet for når dette er nødvendig.

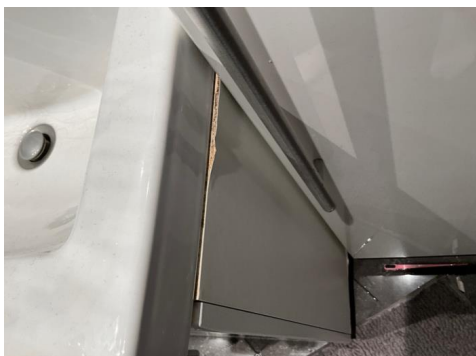
! TG 2 Sanitærutstyr og innredning

- Det er påvist skader på innredning.

Det er registrert fuktskader på innredning til servant.

Det må gjøres tiltak for å lukke avvik.

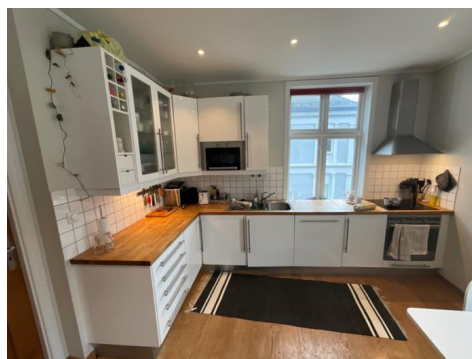
! TG 2 Overflater og innredning

Noe merker på sokkel list og benkeplate.

Lokal utbedring.
