Tilstandsrapport

📍 Nattlandsfjellet 138, 5098 BERGEN

Befaringsdato: 06.03.2024

Oppdragsnr.: 20209-2121

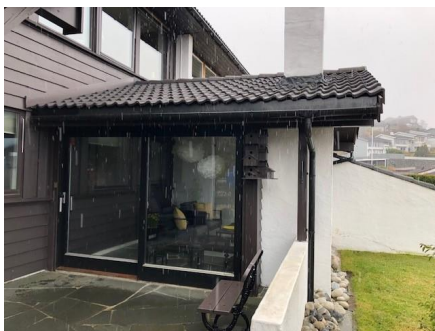
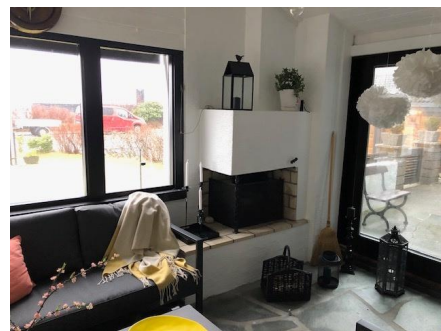
Vurdering av avvik:

- Det er avvik:
- Glass i skyvedør er punktert.

Konsekvens/tiltak

- Tiltak:
- Punktert glass kan påregnes skiftes ut.
