Tilstandsrapport

Fritidsbolig

Mangersnesvegen 305, 5936 MANGER

Rapportdato: 30.04.2024

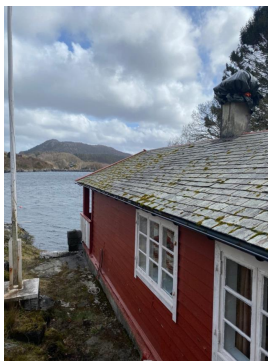
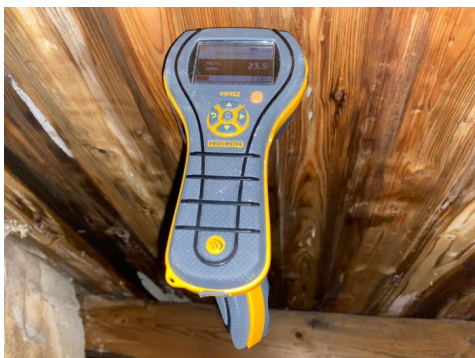
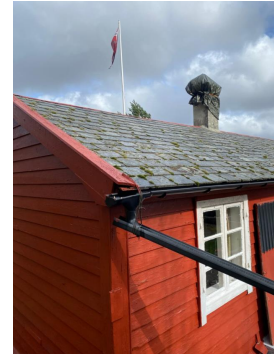
- Det er påvist skader eller avvik på selve taktekkingen.
- Mer enn halvparten av forventet brukstid er passert på taktekkingen.
- Mer enn halvparten av forventet brukstid er passert på undertak.

Det er tydelige fuktmerker på sutaket innvendig. Det ble målt opp til 24 wt% på sutaket ved befaringen.

- Taktekkingen må skiftes eller utbedres.

Tekkingen må skiftes.

Kostnadsestimat: 100 000 - 300 000

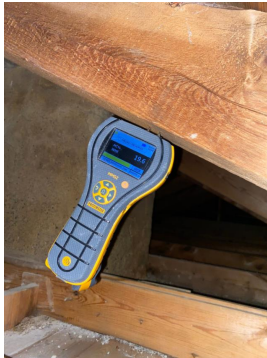
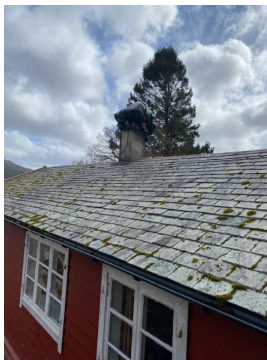
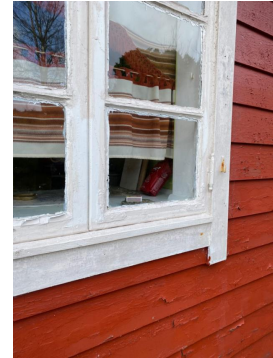
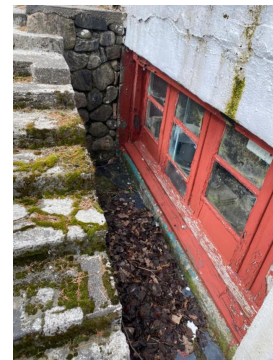
- Det er ingen lufting i konstruksjonen.
- Det er påvist fukt/råteskader i takkonstruksjonen.
- Det er påvist fuktskjolder/skader i takkonstruksjonen.

Det er registrert fuktskade på sutak ved pipen.

Det er målt 19,6 wt% fukt i taksperr.

Utvendig kiste har noe fukt/råteskader.

- Råteskadede konstruksjoner må skiftes ut.
- Det må gjøres nærmere undersøkelser.
- Lufting/ventilering må etableres.

Kostnadsestimat: 50 000 - 100 000

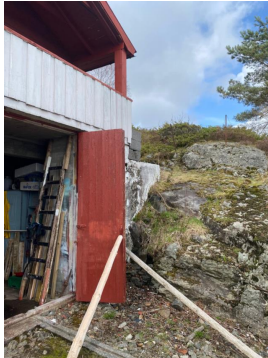
Det er mye råte og fuktskader på porten.

Kostnadsestimat: 10 000 - 50 000

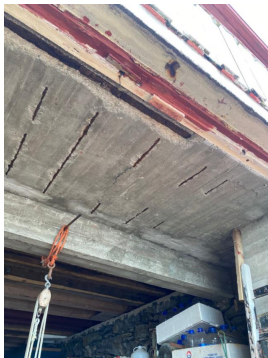
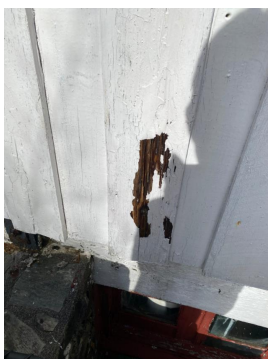
- Det er påvist fukt/råteskader i konstruksjonen.
- Rekkverket er for lavt i forhold til dagens krav til rekkverkshøyder.

Rekkverket har noe råteskader.

Under siden av balkongen har en rustutspregning på armeringen i betongen, dette gir redusert styrke på betongkonstruksjonen.

- Råteskadet trekledning må skiftes ut.
- Gjennomføre ytterligere undersøkelser og foreta utbedring av skade.

Deler av betongkonstruksjon må utbedres.

Kostnadsestimat: 100 000 - 300 000

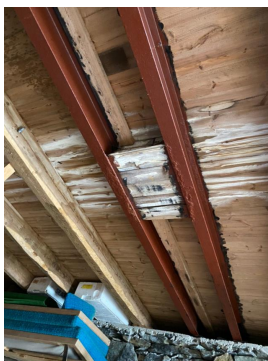
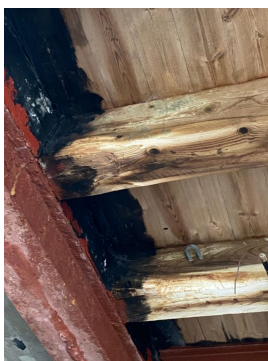
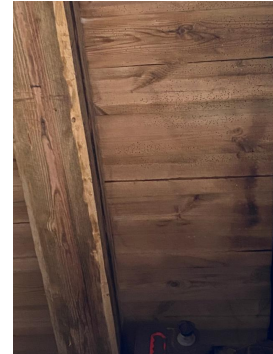
- Det er påvist fuktskader i etasjeskiller
- Det er registrert symptom på sopp/råte.
- Målt høydeforskjell på mellom 10 - 20 mm innenfor en lengde på 2 meter. Tilstandsgrad 2 gis med bakgrunn i standardens krav til godkjente måleavvik.
- Det er registrert skader etter aktivitet av skadedyr

Det er tegn til felt som er angrepet av Mit i etasjeskilleren. Området hvor det er forsterket for pipe er det fuktskader på etasjeskilleren. Dette er symptomer på av det kommer fukt ned fra pipen til bjelkelaget. Stålbjelkene har rustskader og trevirke rundt har mye fukt/råteskader.

Det er tegn til fuktskade på bjelkelaget ut mot randsonen.

- For å få tilstandsgrad 0 eller 1 må høydeforskjeller rettes opp. Det vil imidlertid sjelden være økonomisk rasjonelt som et enkeltstående tiltak i en bolig som dette. Dersom boligen en gang skal renoveres, kan man vurdere slike tiltak.
- Råteskadet treverk må skiftes.
- Påviste skader må utbedres.
- Det må gjennomføres ytterligere undersøkelser.
- Konstruksjonene må sikres mot råte, sopp og skadedyr.

Utbedring rundt pipe er kritisk da denne konstruksjonen er svekket og pipekonstruksjonen har en vesentlig tyngde.

Kostnadsestimat: 100 000 - 300 000

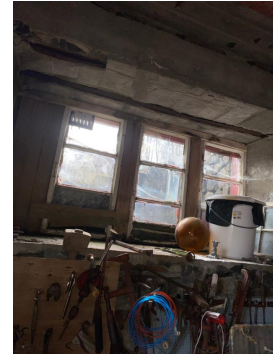
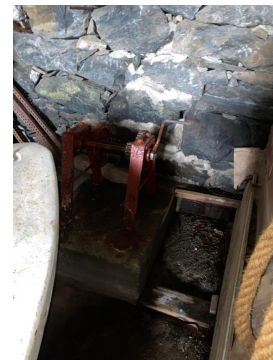
Deler av betongkonstruksjonen har manglende overdekning inn til armering slik at armering ligger eksponert for fukt og sjøklime dette gir rustutspregning i konstruksjonen og redusert styrke på betongkonstruksjonene.

Det må utføres rehabilitering av betong som det er rustutspregning. Støtte av konstruksjonen, meisle ut skadet betong, montere ny armering og støpe på nytt.

Kostnadsestimat: 100 000 - 300 000
