# Tilstandsrapport

Enebolig

Blådalen 1, 5106 ØVRE ERVIK

Befaringsdato: 15.04.2024

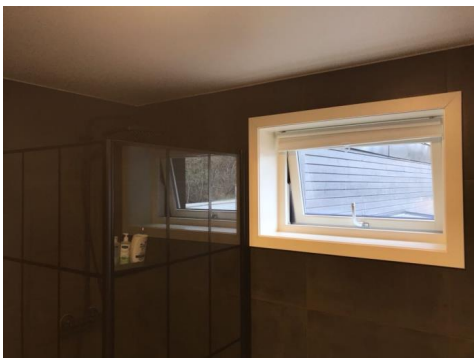
- Det er vindu/dør med ikke fuktbestandige materialer i våtsonen (ved vask, dusj, badekar, osv.), løsningen eller byggematerialet er uegnet

Bildet viser vindu i våtzone.

- Uegnede materialer må fuktbeskyttes/utskiftes.

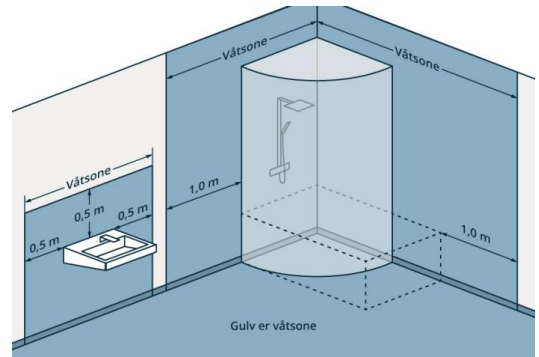
Bildet illustrerer våtsoner.
