# Tilstandsrapport

Borettslagsleilighet (i blokk)
-

St. Jørgens gate 2, 5018 BERGEN
-

Oppdragsnr.: 20932-1772

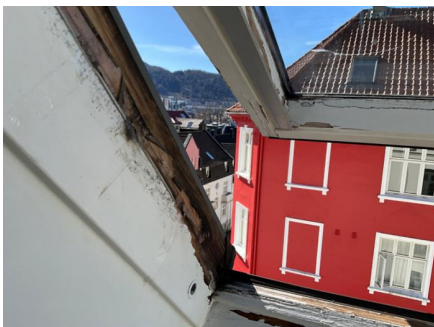
### TG 2 Vinduer

Takvindu med 2-lags isolerglass i malte trekarmer.

- Det er påvist andre avvik:
  - Vindu bærer preg av værslitasje.
  - Fuktmerker.
  - Malingsavskalling.

- Andre tiltak:
  - Det må påregnes vedlikehold eller utskifting av vindu.

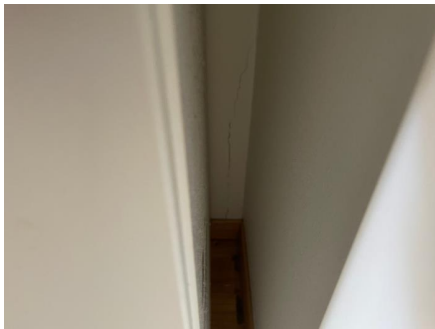
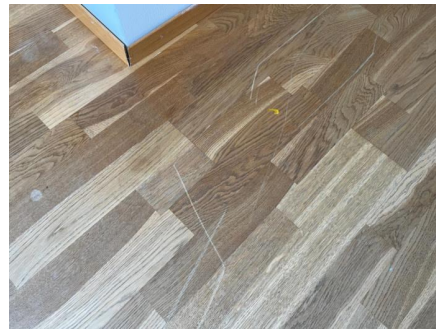
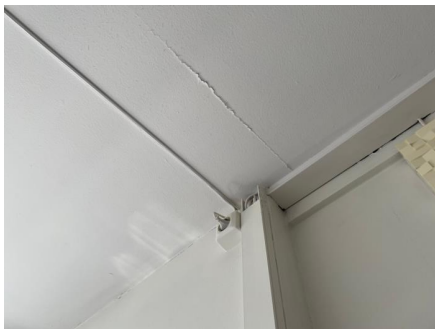
## TG 2 Overflater

- Noe større striper/merker i parkett.
- Enkelte riss i plateskjøter.

- Det er forventbart med noe oppgradering av overflater. Merk at avvik er av visuell betydning.

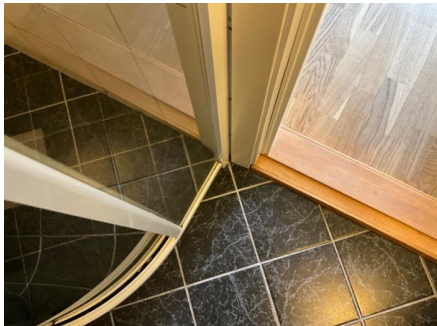
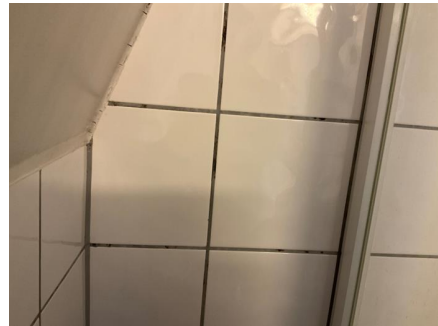
### TG 2 Overflater vegger og himling

- Det er påvist andre avvik:
  - Dør med ikke fuktbestandige materialer i våtsonen (dusjsonen).
  - Stedvis sverte på fuger.

- Andre tiltak:
  - Det vurderes ikke for å være behov for tiltak per i dag, men en må være oppmerksom på evt. fuktsvelling og vise forsiktighet med vannsøl.
  - Fuger bør rengjøres.

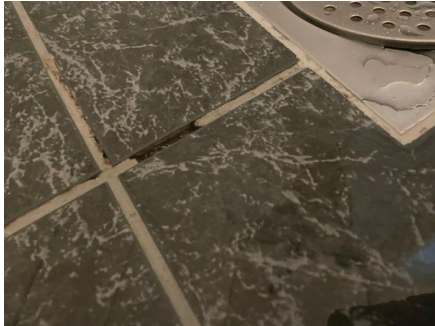
### TG 2 Overflater Gulv

- Det er påvist avvik i fallforhold til sluk i forhold til krav i forskrift på byggetidspunktet.
- Det er påvist at høydeforskjell fra topp slukrist til gulv/synlig topp membran ved dørterskel er mindre enn 25 mm.
- Det er mulighet for at det kan forekomme vannlekkasje på våtrommet hvor vann ikke vil gå til sluk.
  - Bom i enkelte fliser.
  - Oppsprukkede fuger.

- Andre tiltak:
  - Det bør etableres spalte under bunnprofil til dusjhjørne, slik at vann ledes til sluk.
  - Sluk bør renses og inspiseres jevnlig.

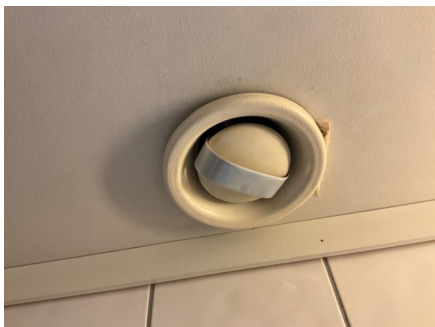
### TG 1 **Ventilasjon**

Mekanisk avtrekk via ventil i himling. Tilluft via luftespalte under dør.

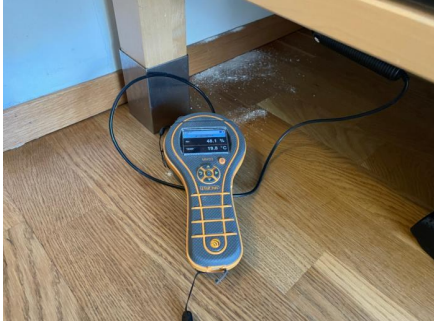
### TG 1 **Tilliggende konstruksjoner våtrom**

Det ble foretatt kontroll med fuktprobe, samt gjort visuell inspeksjon ved hulltaking. Det ble ikke avdekket unormale fuktforhold.

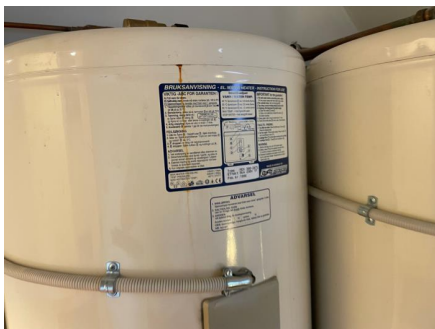
## Varmtvannstank

Felles varmtvannsbereidere i trapperom.
