Tilstandsrapport

📍 Kvernhusveien 39, 5164 LAKSEVÅG

Areal (BRA): Enebolig/generasjonsbolig 208 m²

Rapportdato: 12.03.2024

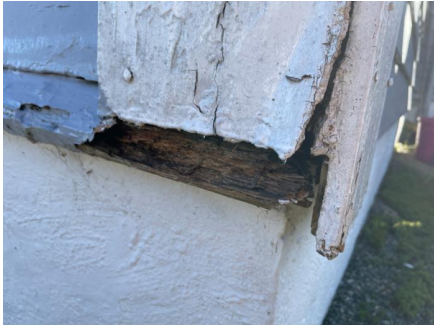
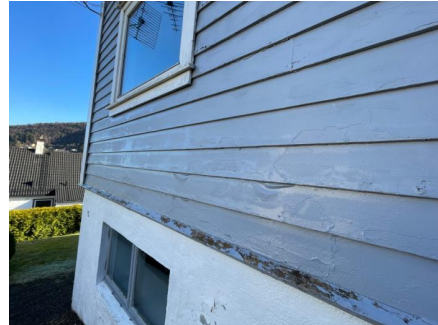
- Det er påvist spredte råteskader i bordkledningen.

- Kledning med varierende alder/kvalitet. Det ble registrert blærer i maling.
- Det må påregnes vedlikehold.

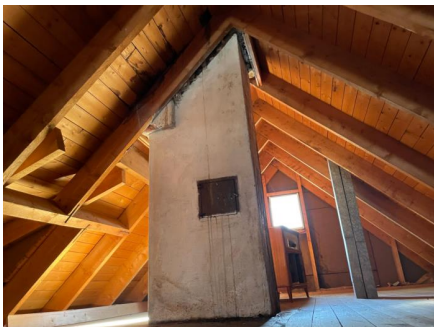
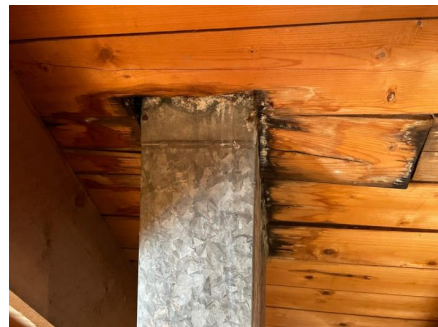
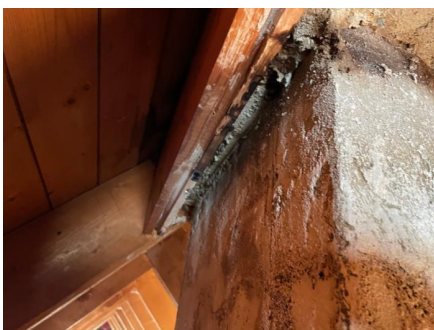
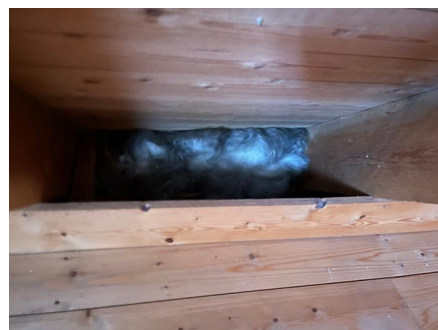
TG 2 Takkonstruksjon/Loft

- Det er påvist andre avvik:
 - Stedvis begrenset lufting mot raft (dvs. at isolasjon ligger opp mot undertak).
 - Fuktskjolder i takkonstruksjon.

- Andre tiltak:
 - Det vil være naturlig å gjøre nærmere undersøkelser og utbedringer ved utskifting av takteking.

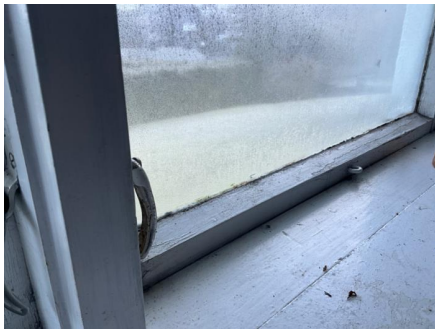
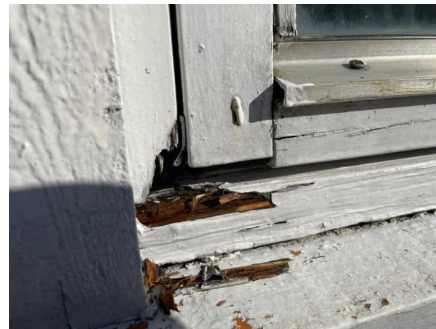
TG 3 Vinduer

- Vinduer er mot slutten av sin forventede levetid. Pakninger rundt vinduene er harde som følge av alder og slitasje, og derfor ikke lenger like tette mot fuktinntrenging.
- Det vil være større risiko for punktering av glass og større behov for vedlikehold i tiden som kommer.
- Det må påregnes redusert isolasjonsevne for eldre vinduer.
- Stedvis råte.

- Det må påregnes vedlikehold eller evt. utskifting av vinduer. Pga. alder og slitasje vil det fremover kunne oppstå fuktskader og punkterte glass. Punkterte glassruter kan være vanskelig å avdekke.
- Det må påregnes umiddelbar utskifting av vinduer med råte.

Kostnadsestimat: 100 000 - 300 000

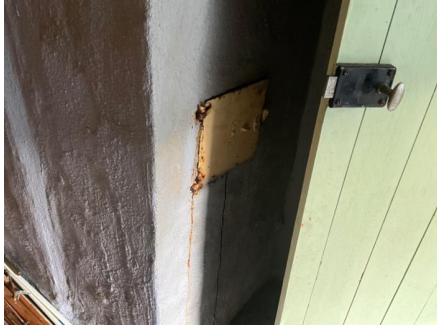
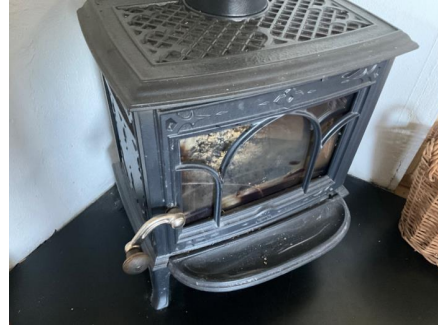
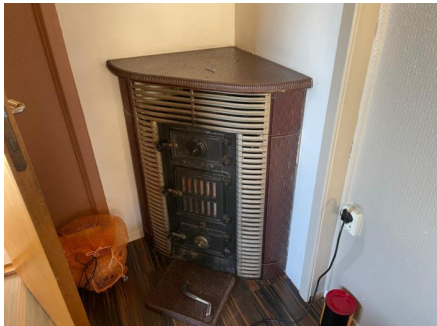
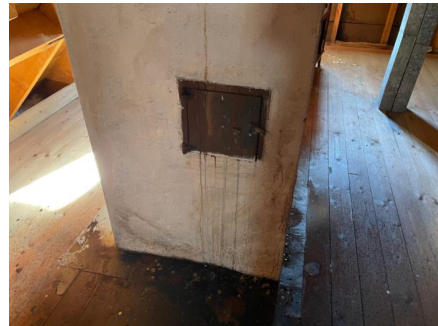
- Mer enn halvparten av forventet brukstid er passert på pipe.
- Sprekk i glass.
- Rennemerker fra sotluke/feieluke.

- Glass med sprekk bør skiftes.
- Konf. feier vedr. behov for ytterligere tiltak.

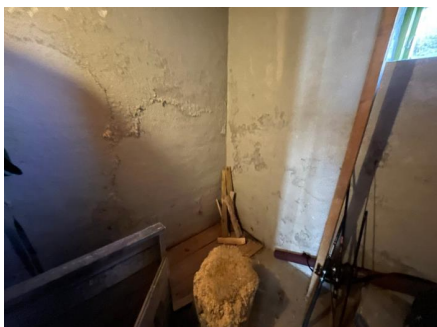
TG 3 Rom Under Terreng

- Det er påvist indikasjoner på fuktgjennomtrengning inn i kjellergulv/murvegger.

- Se kostnadsestimat under punktet drenering.
