Tilstandsrapport

Boligbygg med flere boenheter
-

Saksarhaugen 64, 5253 SANDSLI
-

Befaringsdato: 02.04.2024

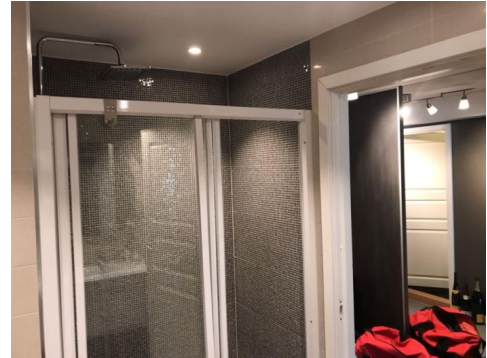
- Det er vindu/dør med ikke fuktbestandige materialer i våtsonen (ved vask, dusj, badekar, osv.), løsningen eller byggematerialet er uegnet

Bildet viser dør i våtsonen.

- Det må gjøres tiltak for å lukke avviket.
