Tilstandsrapport

Selveierleilighet (i rekkehus)

Øvre Holen 4 G, 5163 LAKSEVÅG

Befaringsdato: 10.04.2024

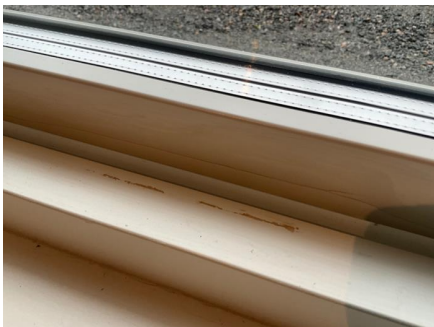
TG 1 Vinduer

Vinduer med 3-lags isolerglass i fabrikkmalte trekarmer.

Vinduer fra 2022.

Merk:
Mindre merke på et vindu samt mindre riper på ett glass i stue/kjøkken.

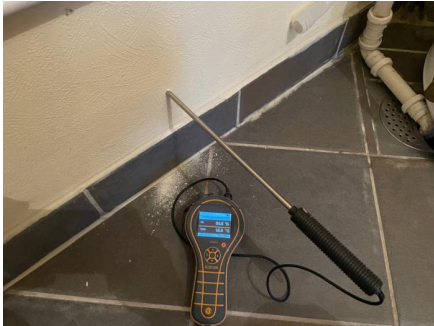
Det ble foretatt hulltaking mot påforet yttervegg. Det ble ikke registrert unormale fuktverdier ved kontroll. Se kommentarer for øvrige vurderinger/avvik.

- Kjeller har begrenset ventilering/luftgjennomstrømning.
- Innvendig isolert betongvegg. Usikker oppbygging mtp. kondens/fukt.

- Andre tiltak:
 - Ventilasjon i leiligheten bør forbedres.
 - Overvåk tilstand vedr. mur. Evt. tiltak kan sees i sammenheng med oppgraderinger.

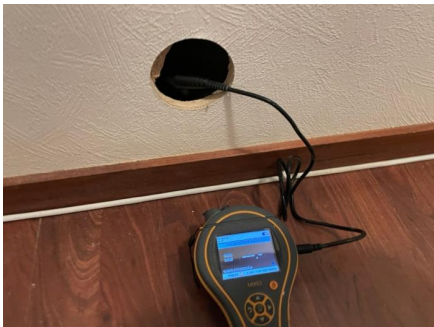
! TG 1 Tilliggende konstruksjoner våtrom

Det ble foretatt kontroll med fuktprobe, samt gjort visuell inspeksjon ved hulltaking. Det ble ikke avdekket unormale fuktforhold.

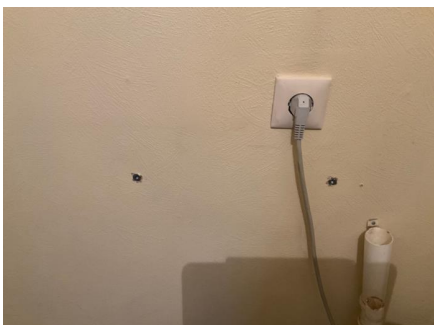
UNDERETASJE > VASKEROM (5,3 M²)

Det ble gjort visuell inspeksjon av overflater uten å avdekke avvik utover normal bruksslitasje.

Noen hull etter tidligere innfestninger.

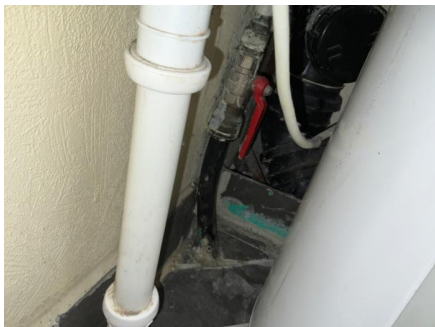
Vurdering av avvik:

- I forbindelse med oppgradering av våtrom vil det være naturlig med utskifting av rør.

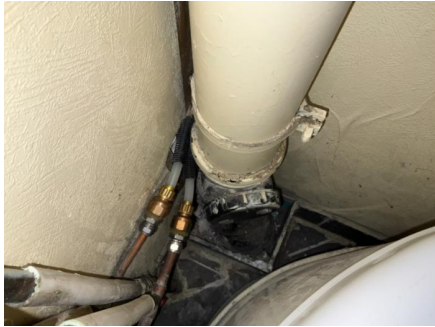
TG 2 Avløpsrør

Avløpsrør av plast inne i leiligheten.
Stakeluke er plassert på vaskerom.

- I forbindelse med oppgradering av våtrom vil det være naturlig med utskiftning av rør.
