Tilstandsrapport

Eierseksjon

Kolstien 67, 5097 BERGEN

Befaringsdato: 15.11.2023

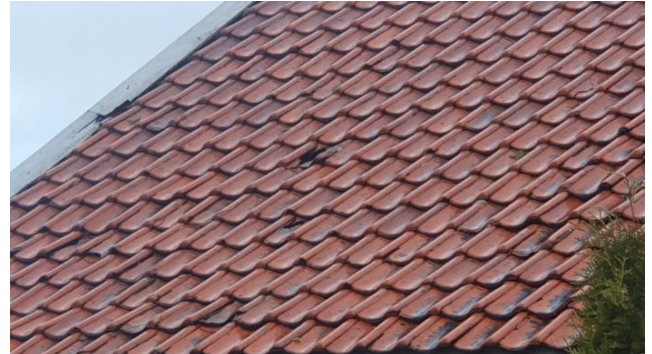
- Det er påvist skader eller avvik på selve taktekkingen.
- Mer enn halvparten av forventet brukstid er passert på taktekkingen.
- Mer enn halvparten av forventet brukstid er passert på undertak.
- Det er enkelte knekte taksten.

Stedvis knuste takstein, tidspunkt for utskifting av takteking nærmer seg.

Taktekking er på slutten av forventet levetid og det må påregnes full utskifting.

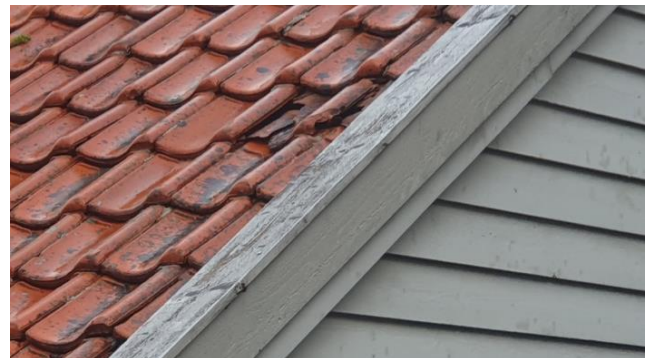
Knuste takstein.

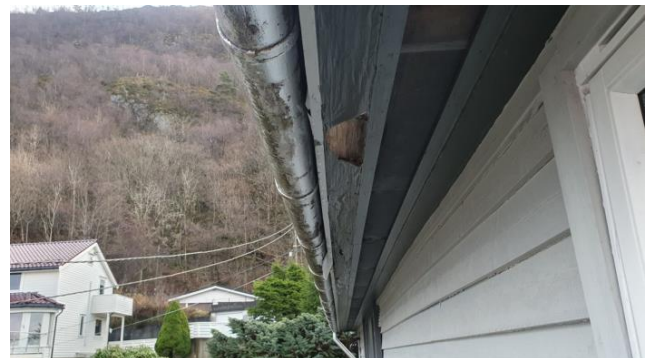
Råteskade i takstikk/kiste, dette tyder på lekkasje i takteking.

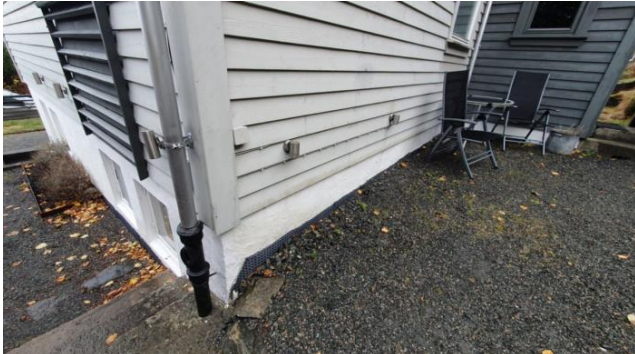
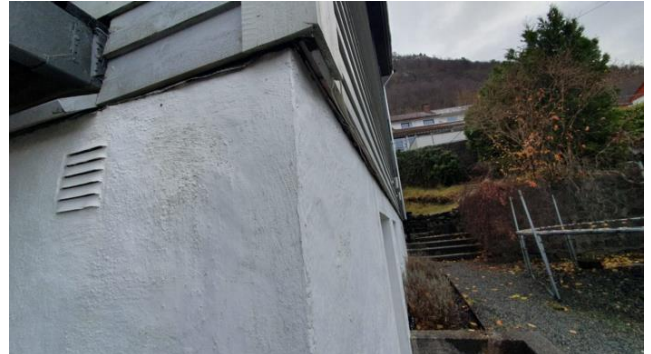
Lite luftesjikt mellom nederste kledningsbord og grunnmur.

Det bør foretas tiltak for å bedre lufting/- og sikring med musebånd.

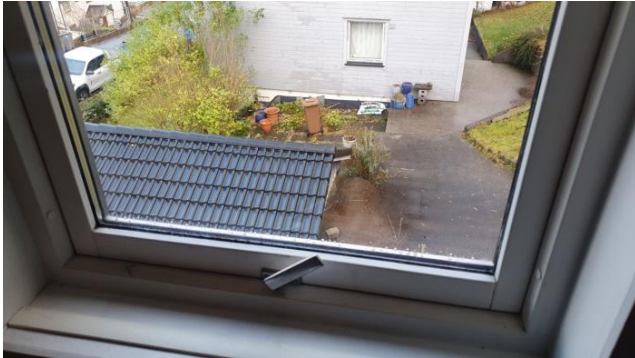
Trege håndtak på noen av vinduene.

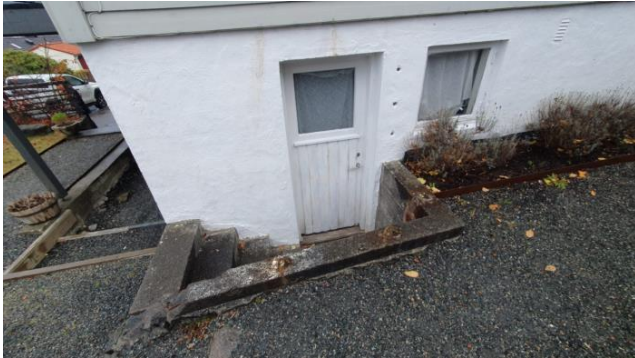
- Det er ikke krav om utbedring av åpninger i rekkverk til dagens forskriftskrav.
- Rekkverk må monteres for å lukke avviket.

Det mangler sikring rundt trappeåpning til kjeller.

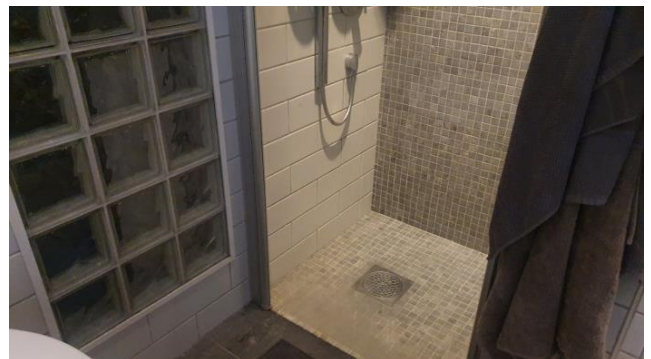
- Det er påvist at flisfuger har riss/sprekker.
- Enkelte hårriss på noen fliser.

Vegg med glassbyggestein.

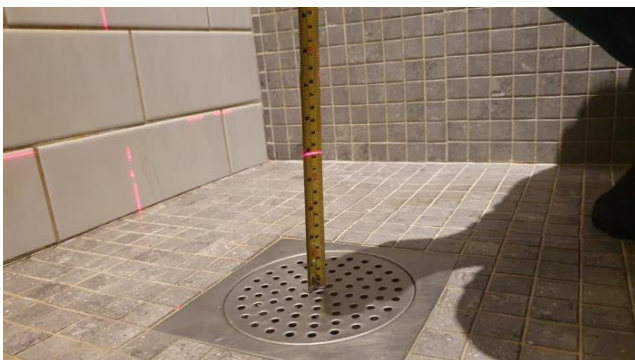
- Det er påvist avvik i fallforhold til sluk i forhold til krav i forskrift på byggetidspunktet.
- Det er påvist at høydeforskjell fra topp slukrist til gulv/synlig topp membran ved dørterskel er mindre enn 25 mm.
- Det er påvist at noen fliser har bom (hulrom under).
- Det er avvik:

Fall målt fra gulv v/skyvedør til topp slukrist er målt til ca 21 mm.

Silikonguge bør skiftes.

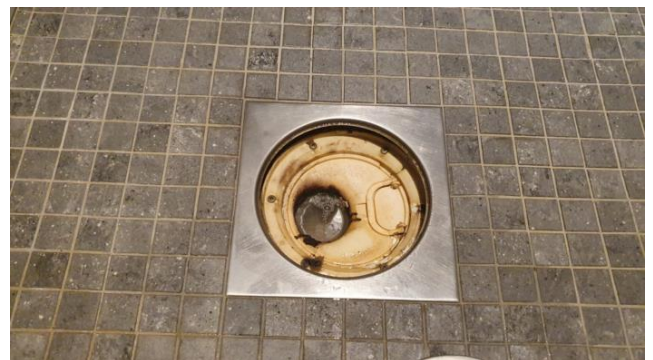
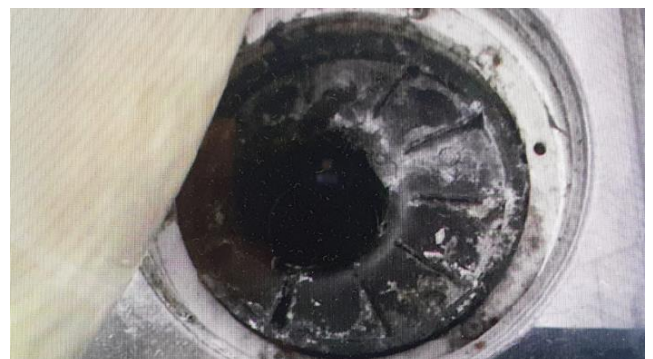
Det mangler skrue på klemring ved badekar.

Skrue på klemring bør monteres.

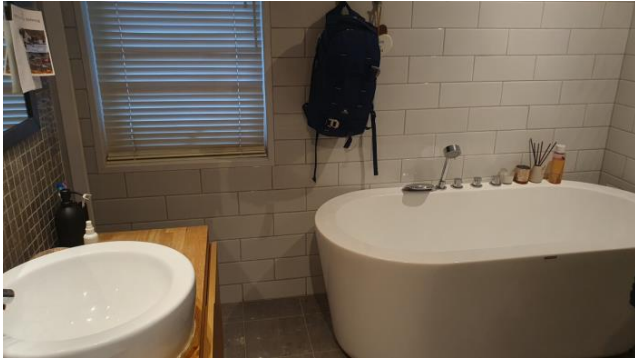
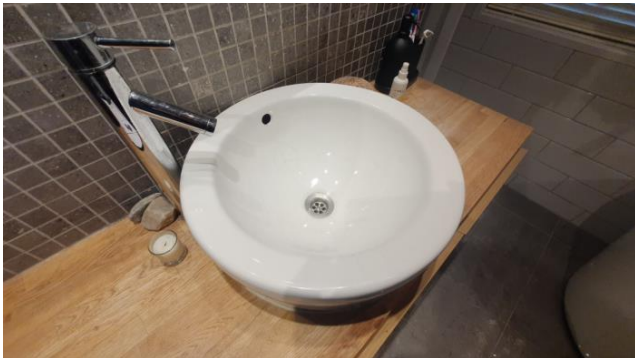
- Det er påvist riss/sprekker i utstyr på våtrommet.
- Det er ikke påvist tilfredsstillende løsning for å synliggjøre lekkasje fra innebygget sisterner.

Rissdannelse/krakelering i servant.

Servant er krakelert.

- Det må gjøres tiltak for å lukke avviket.
- Ved implementering av innebygget sisterner var det ikke krav om lekkasjesikring, konstruksjonen bør jevnlig observeres.

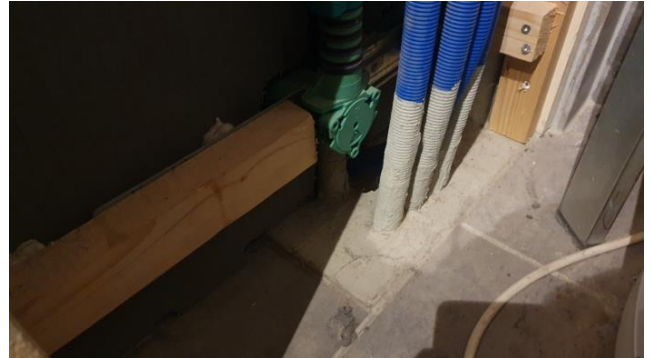
Det er åpning i vegg mot bod/teknisk rom.

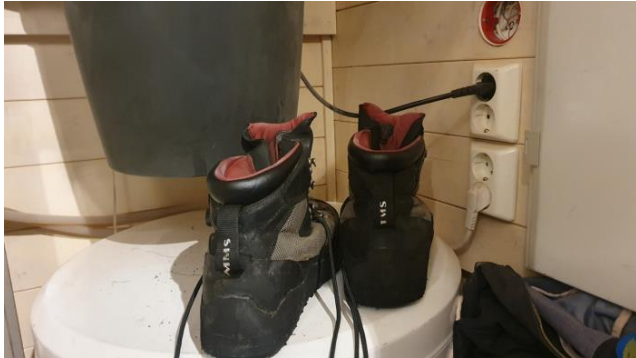
El. kobling.

- Det bør etableres tilfredsstillende el-tilkobling etter gjeldende forskrift.

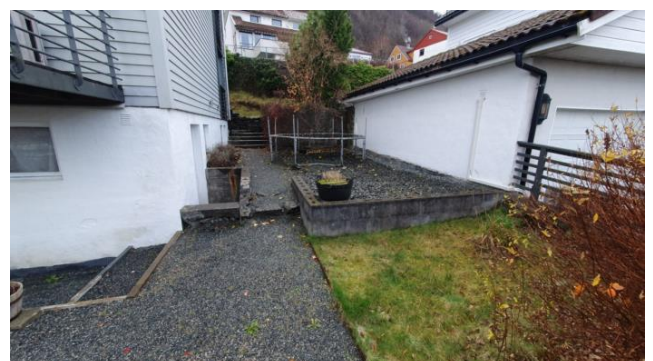
Grunnmursplast mangler klemlist.

- Det må foretas tiltak for å lukke avviket.

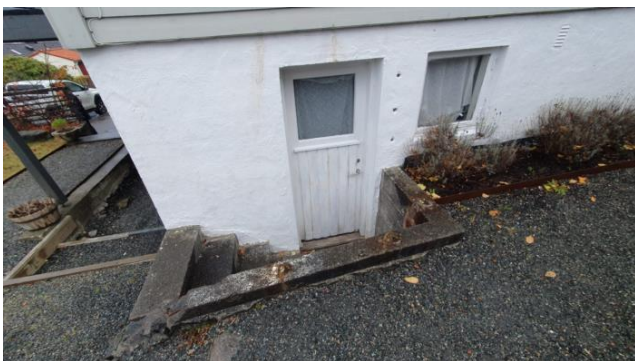
- Det er påvist mindre sprekker og/eller skjevheter i muren.
- Det mangler rekkverk/annen sikring på forstøtningsmuren(e) ut ifra dagens krav.

Trappesjakt må sikres.

Rekkverk/annen sikring på forstøtningsmur må settes opp/utbedres. Det må påregnes forefallende vedlikehold av utvendige hagemurer/nivåmurer.
