Tilstandsrapport

📍 Nordåsbrotet 107, 5235 RÅDAL

gnr. 121, bnr. 511

Oppdragsnr.: 12129-1571

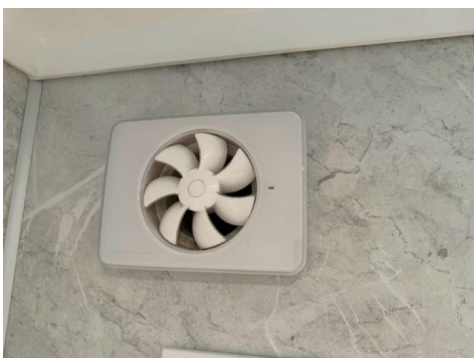
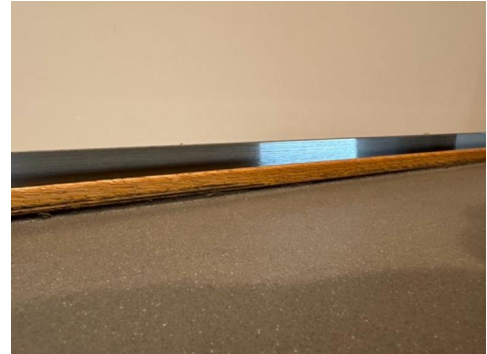
! TG 1 Tilliggende konstruksjoner våtrom

Hulltaking er foretatt, og det ble ikke registrert fukt eller andre tegn på skader i hullet under befaringen.
