Tilstandsrapport

Enebolig

Geithusvegen 83, 5259 HJELLESTAD

Rapportdato: 06.05.2024

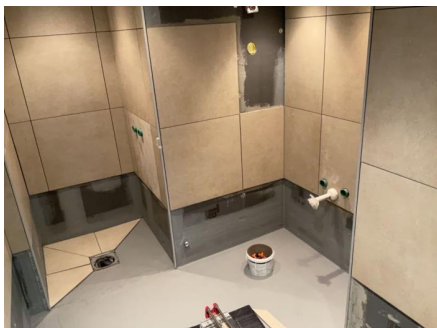
Bad ved soverom var på befaring under renovering i regi av eier. Badet er dermed ikke vurdert i denne rapporten.

Bad ved soverom.

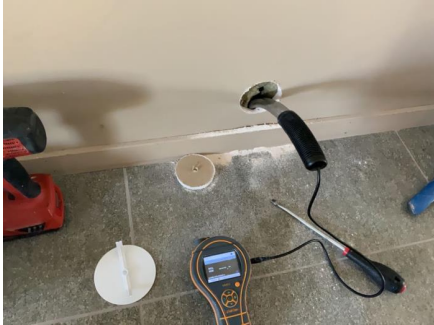
Hulltaking og fuktmåling er foretatt i vegg mellom dusj og vindfang, uten å påvise unormale forhold.

Hulltaking utført på sidevegg i våtsone, vegg bak dusj er dobbelvegg/lydvegg.
